용 강 2 교

바닥판 상면 손상현황도

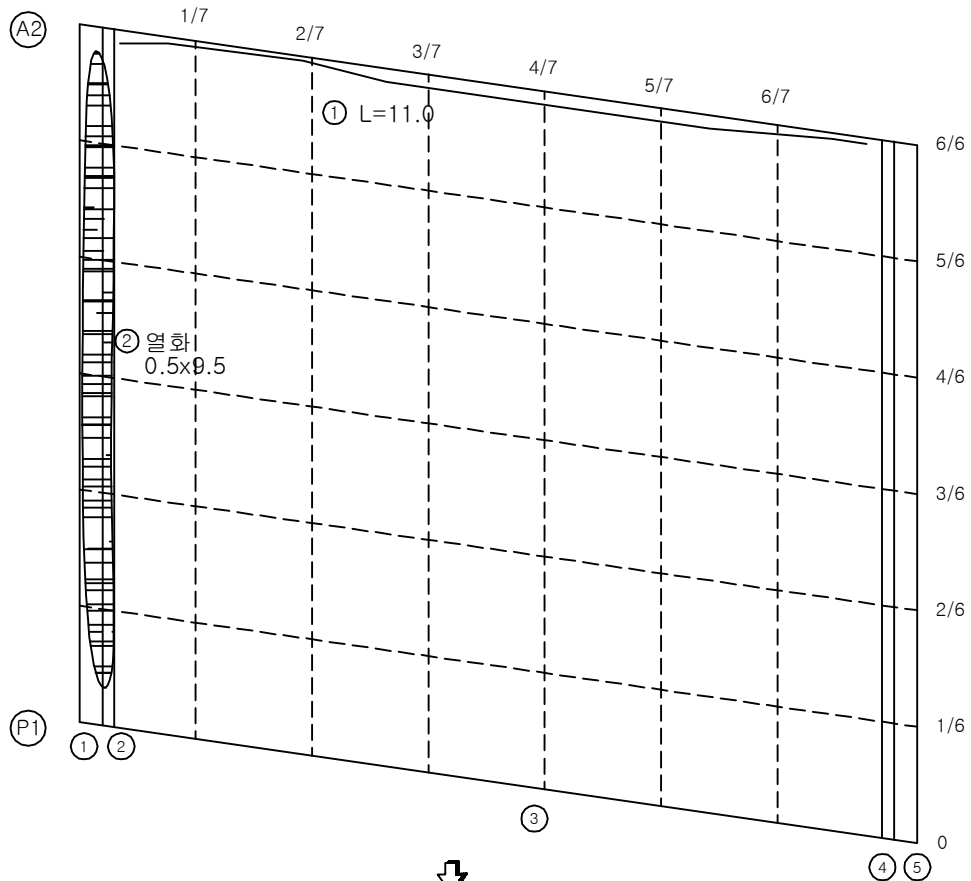
P1 ~ A2(S2)

바닥판 상면 손상현황도

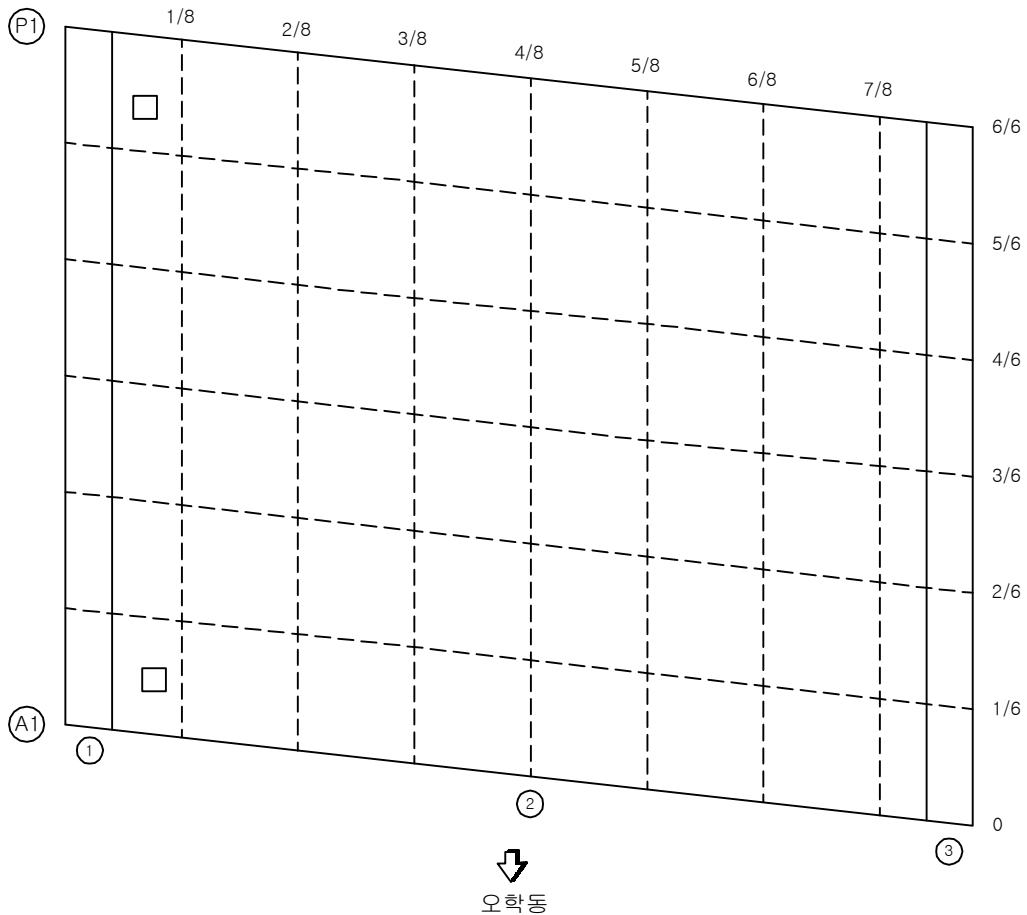
A1 ~ P1(S1)

바닥판 하면 손상현황도

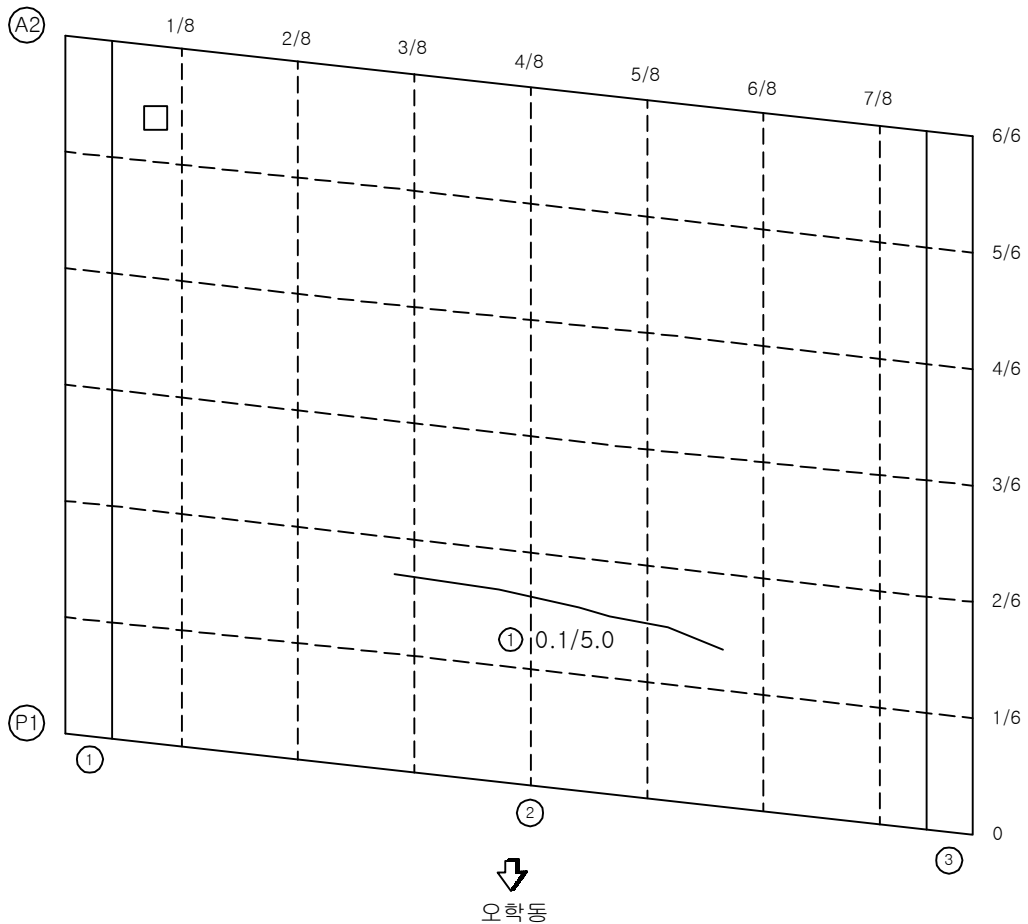
P1 ~ A2(S2)

바닥판 하면 손상현황도

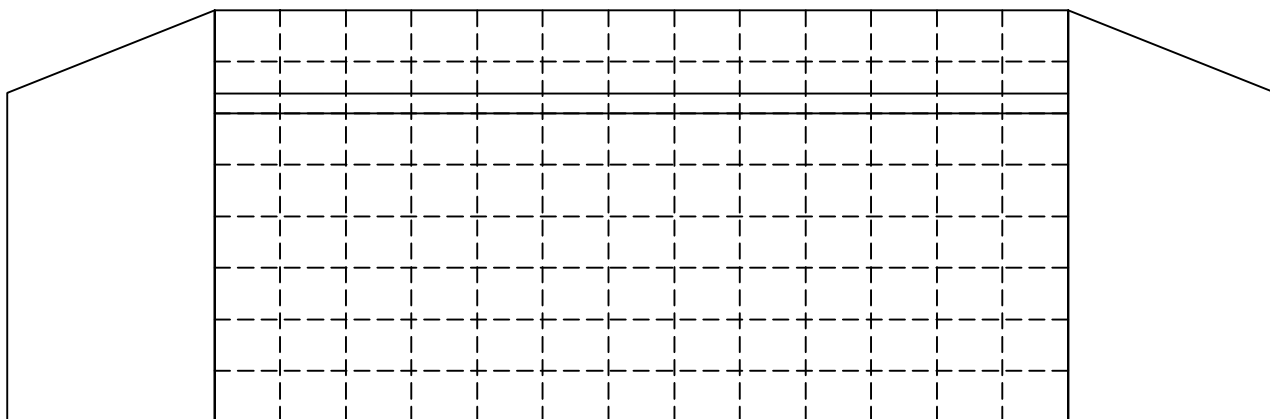
- ABUT 1 -

교대 손상현황도

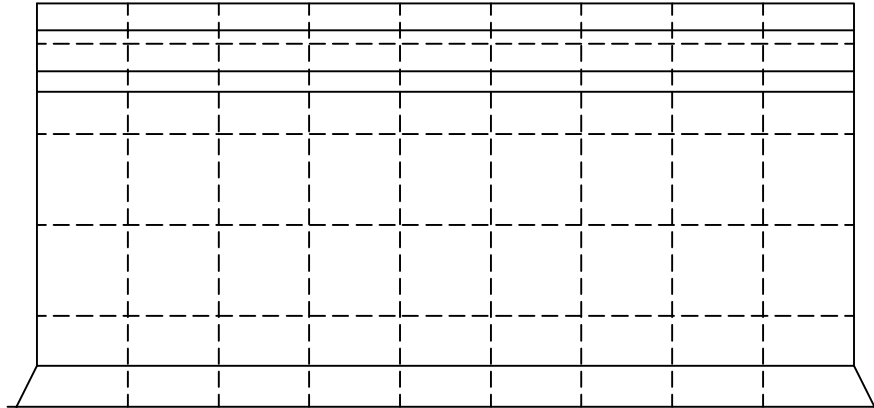
전면

교각 손상현황도
