천 송 교

바닥판 상면 손상현황도

A1 ~ P1(S1)

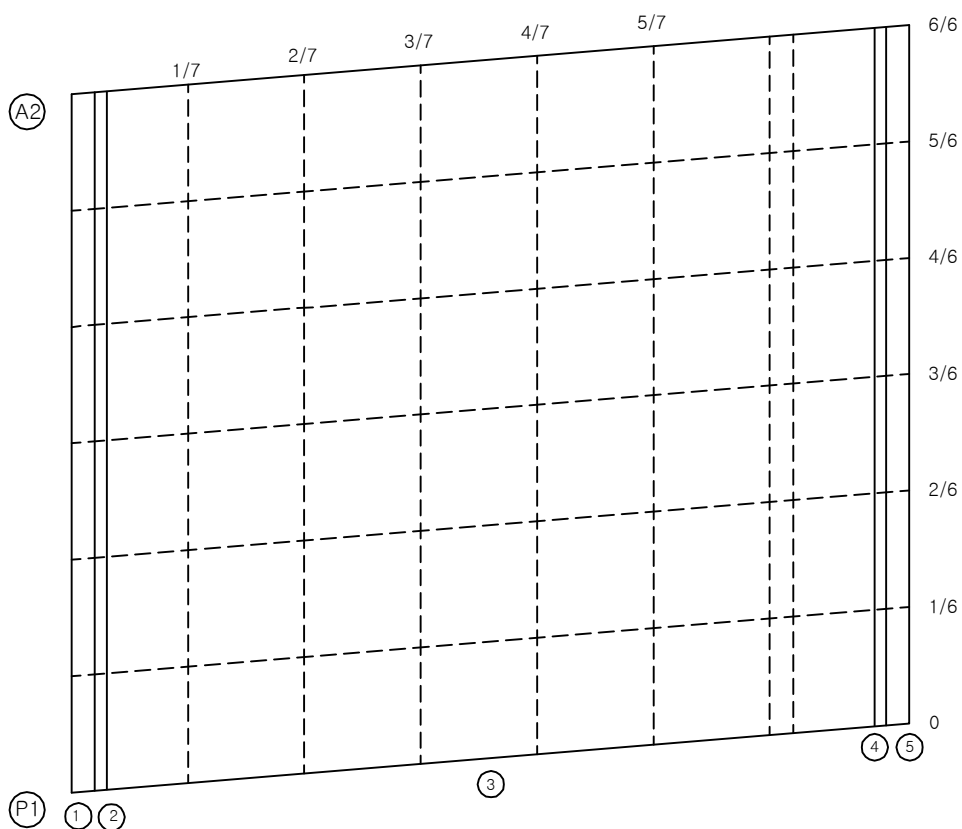
P1 ~ A2(S2)

바닥판 상면 손상현황도

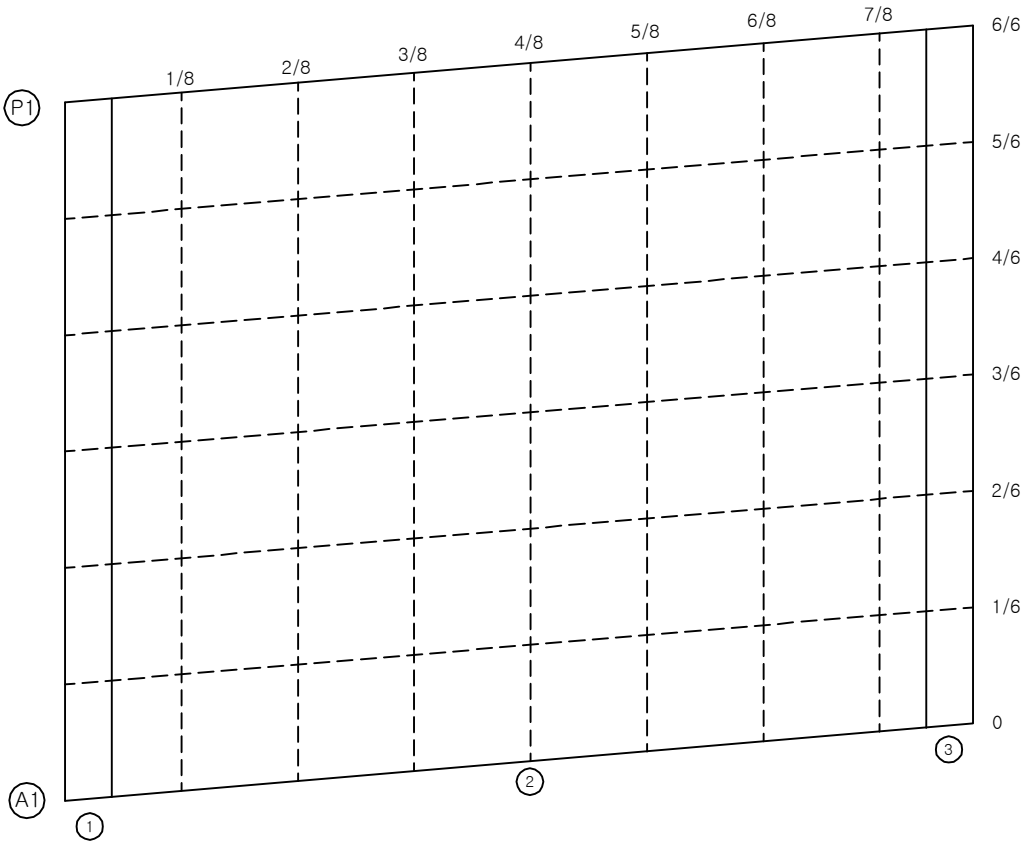
A1 ~ P1(S1)

바닥판 하면 손상현황도

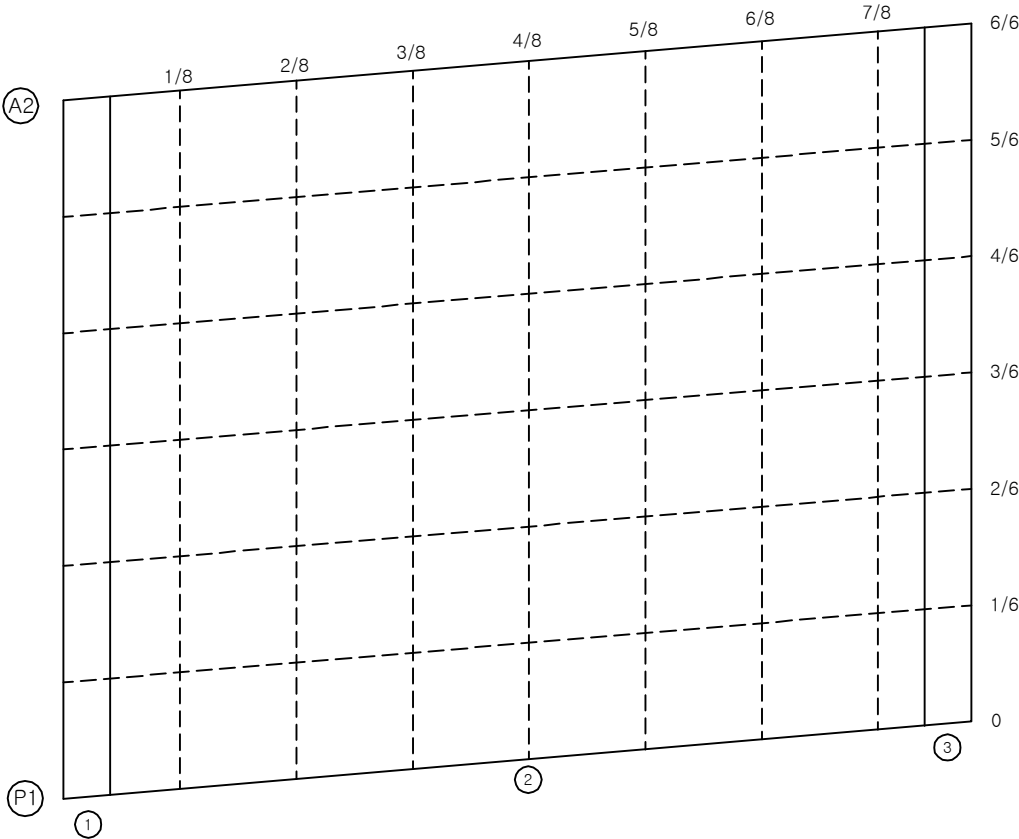
P1 ~ A2(S2)

바닥판 하면 손상현황도

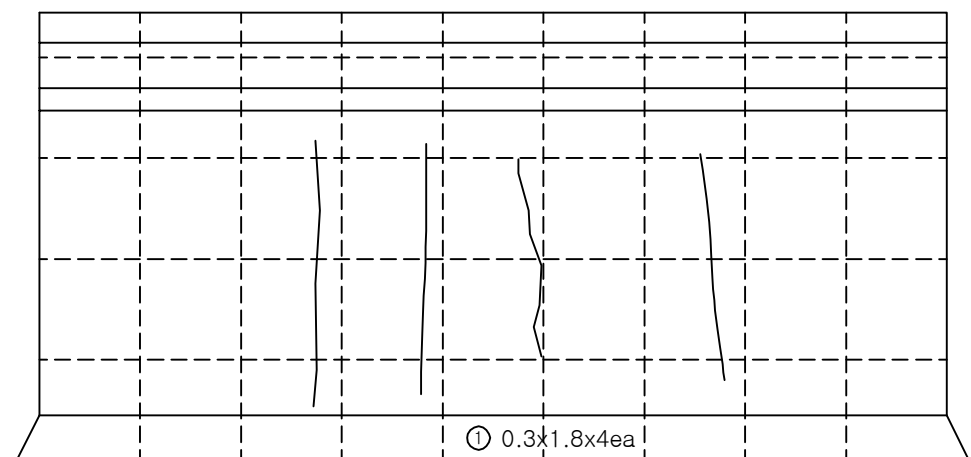
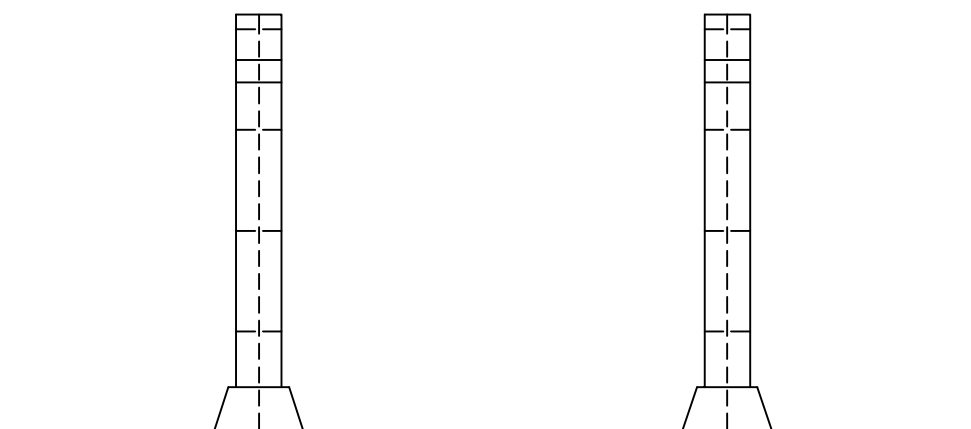
전면

교각 손상현황도
