사 곡 교

바닥판 상면 손상현황도

A1 ~ P1(S1)

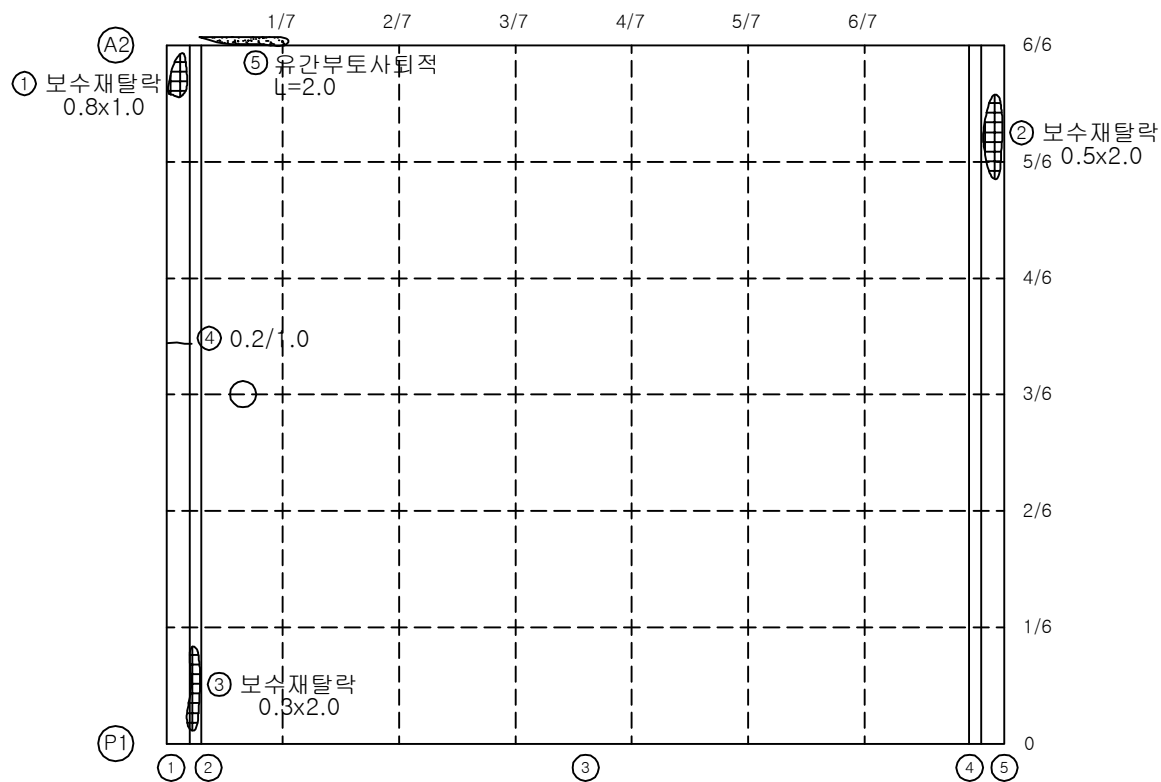
P1 ~ A2(S2)

바닥판 상면 손상현황도

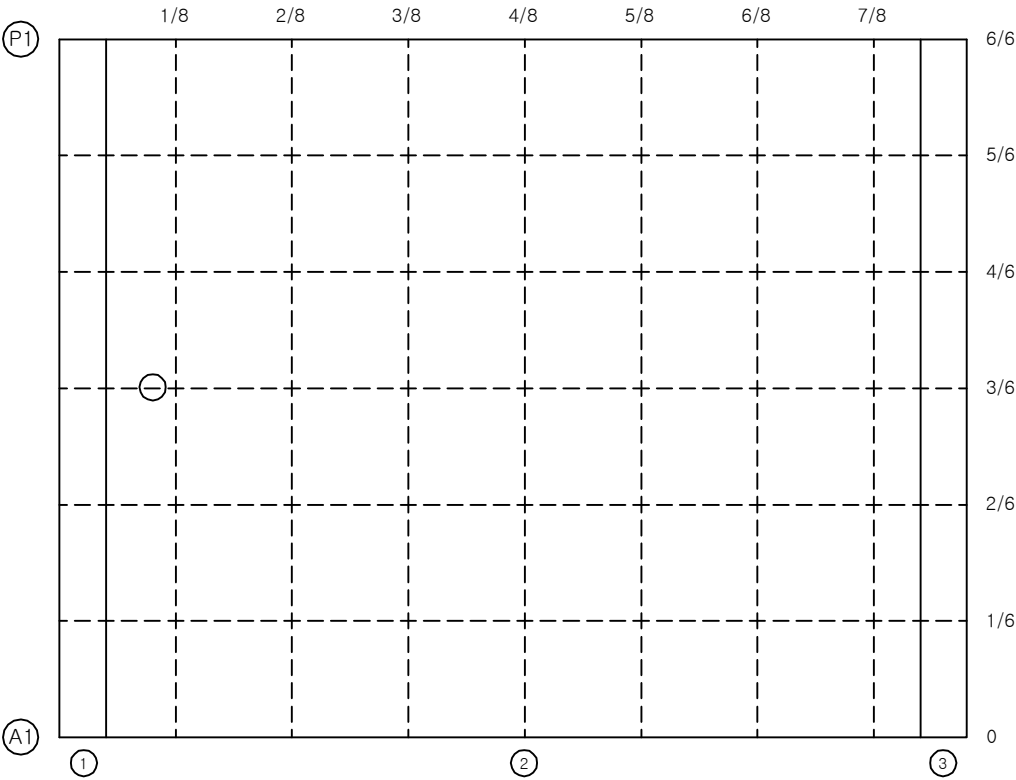
A1 ~ P1(S1)

바닥판 하면 손상현황도

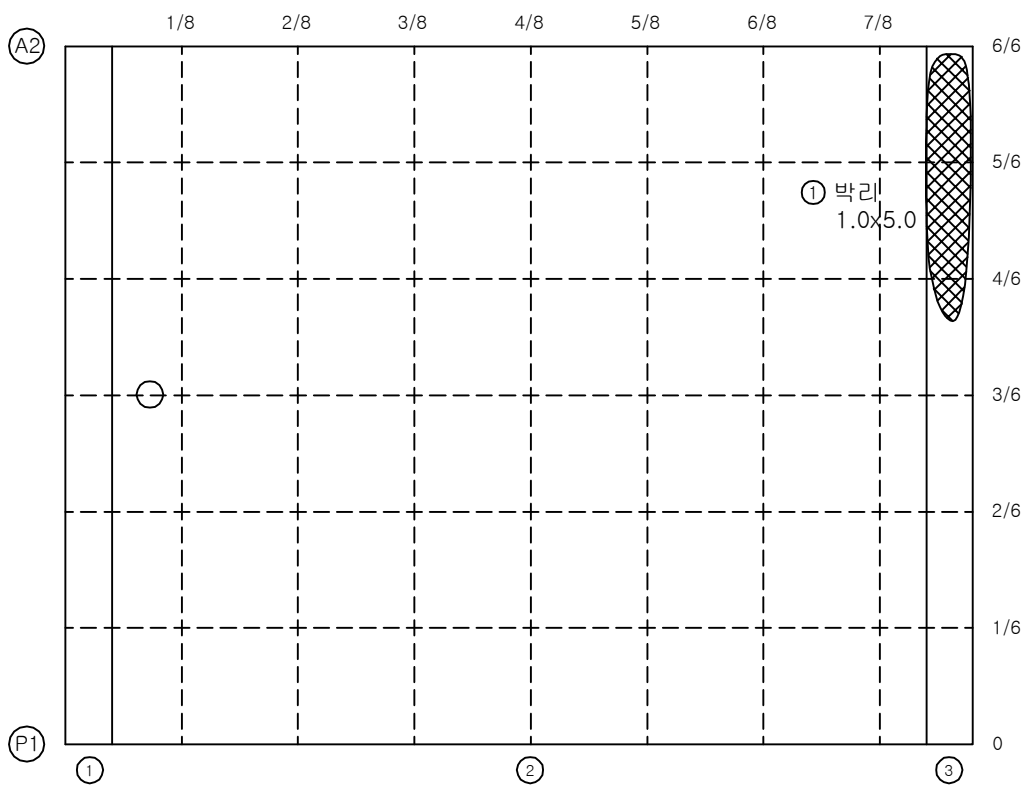
P1 ~ A2(S2)

바닥판 하면 손상현황도

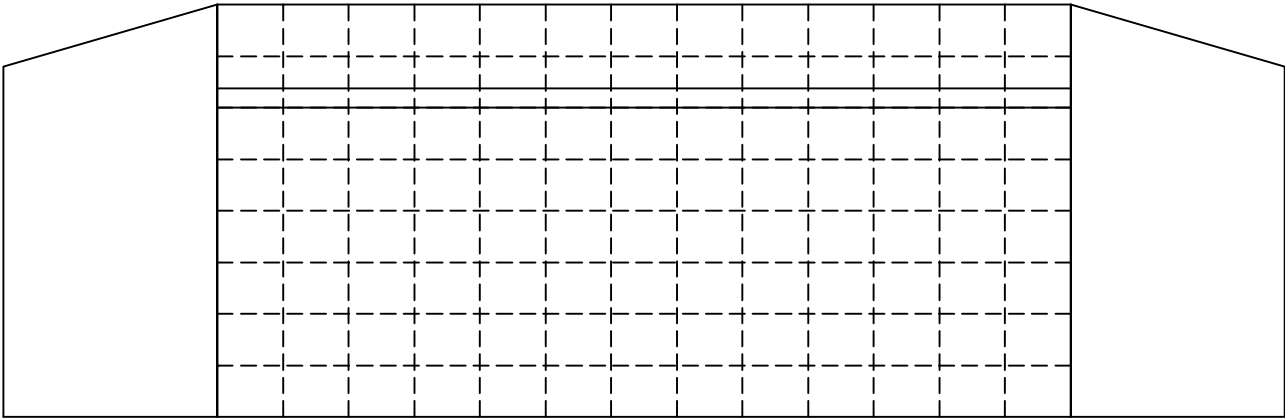
- ABUT 1 -

교대 손상현황도

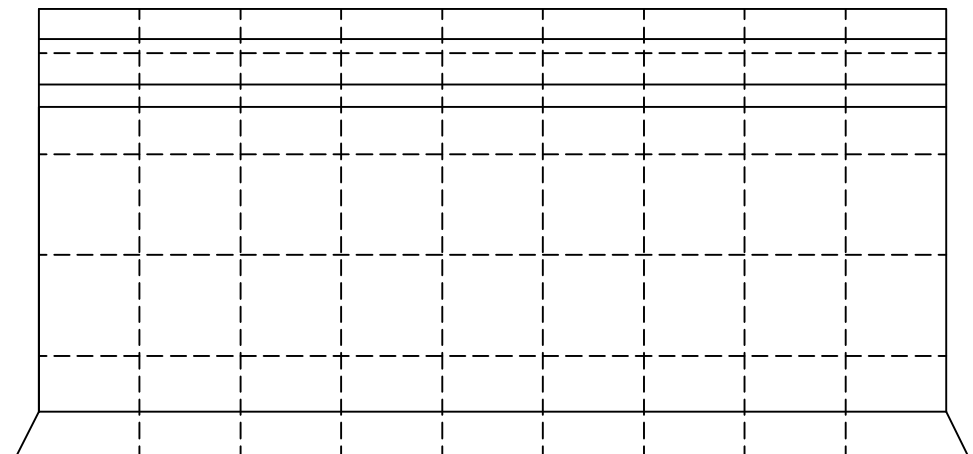
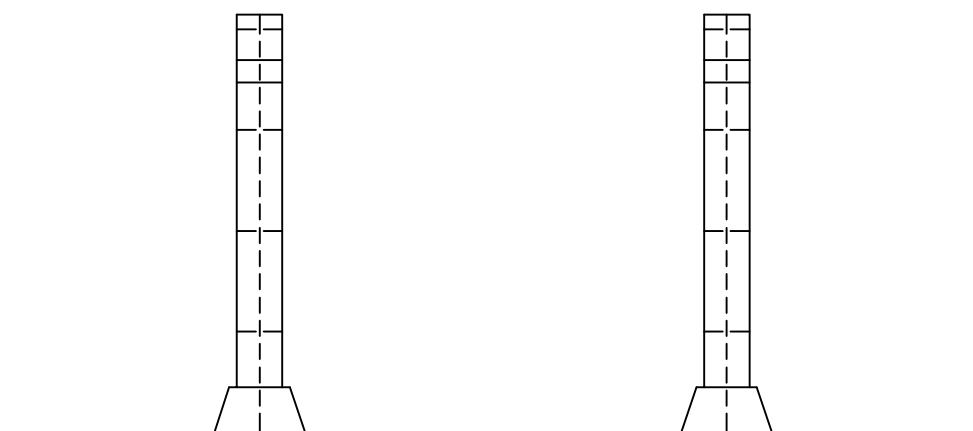
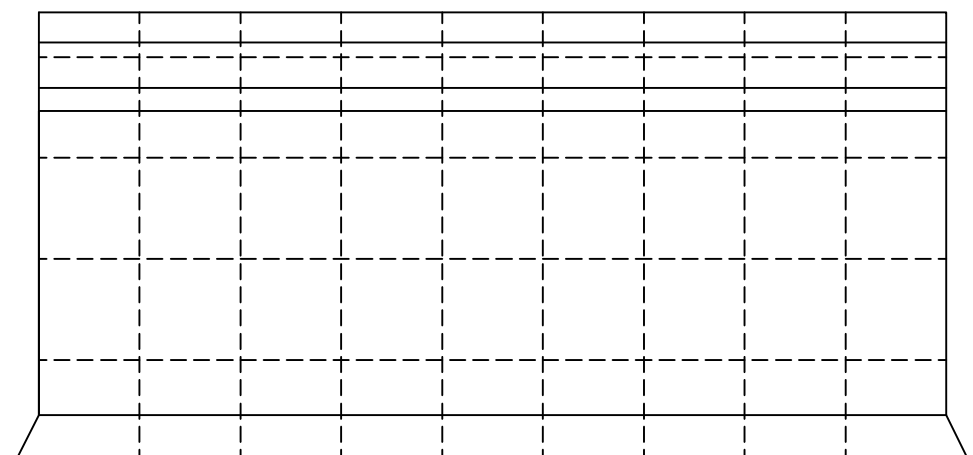
PIER 1

교각 손상현황도
