매 화 7 교

바닥판 상면 손상현황도

A1 ~ P1(S1)

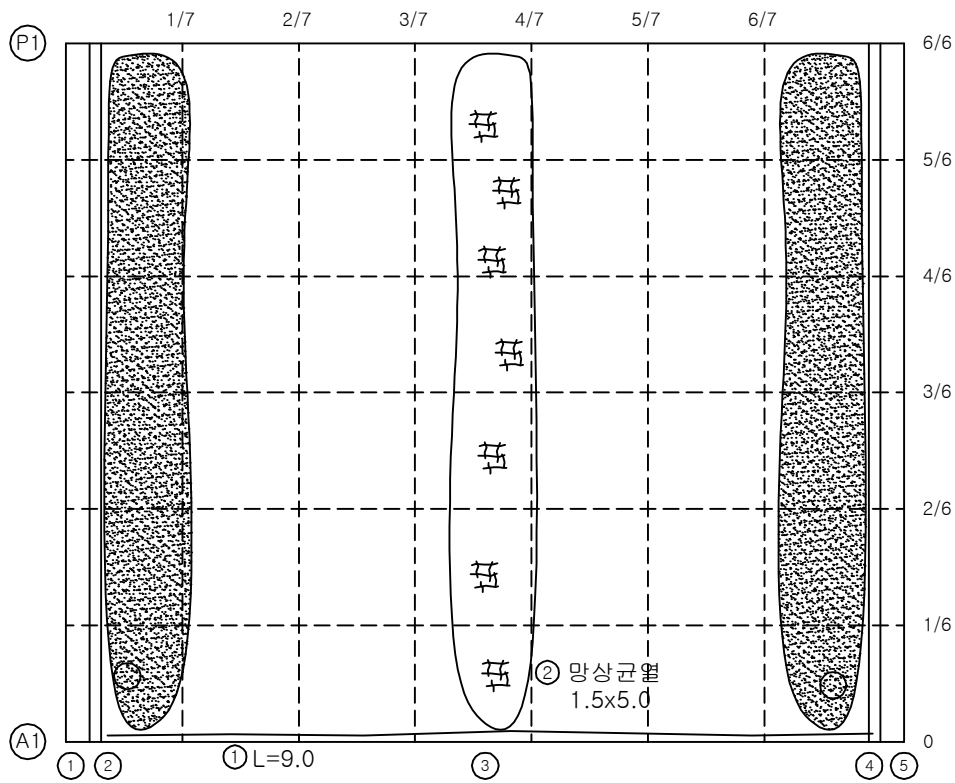
③ 토사퇴적  
1.0x5.0x2ea
