양 거 1 교

바닥판 상면 손상현황도

바닥판 하면 손상현황도

교대 손상현황도

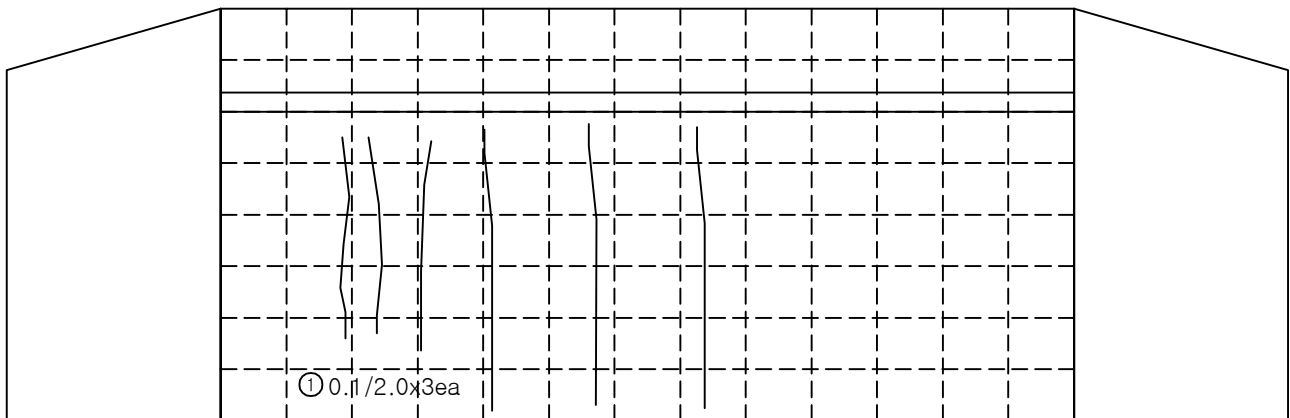
- ABUT 1 -

② 0.2/3.5x3ea
