주 록 리 1 교

바닥판 상면 손상현황도

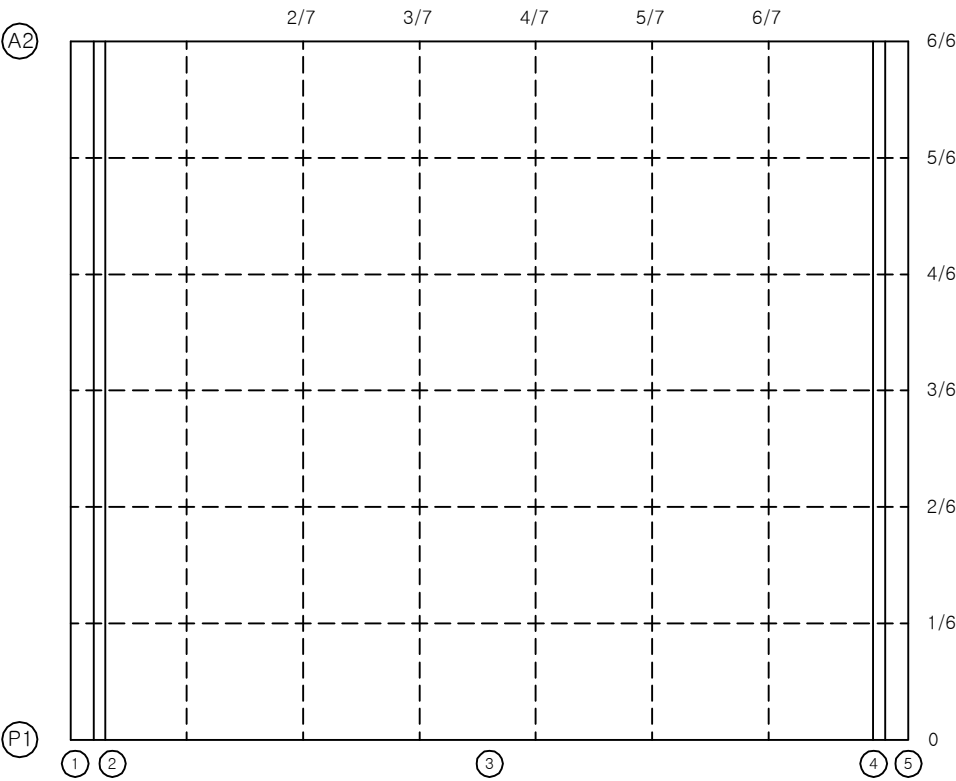
P1 ~ A2(S2)

바닥판 상면 손상현황도

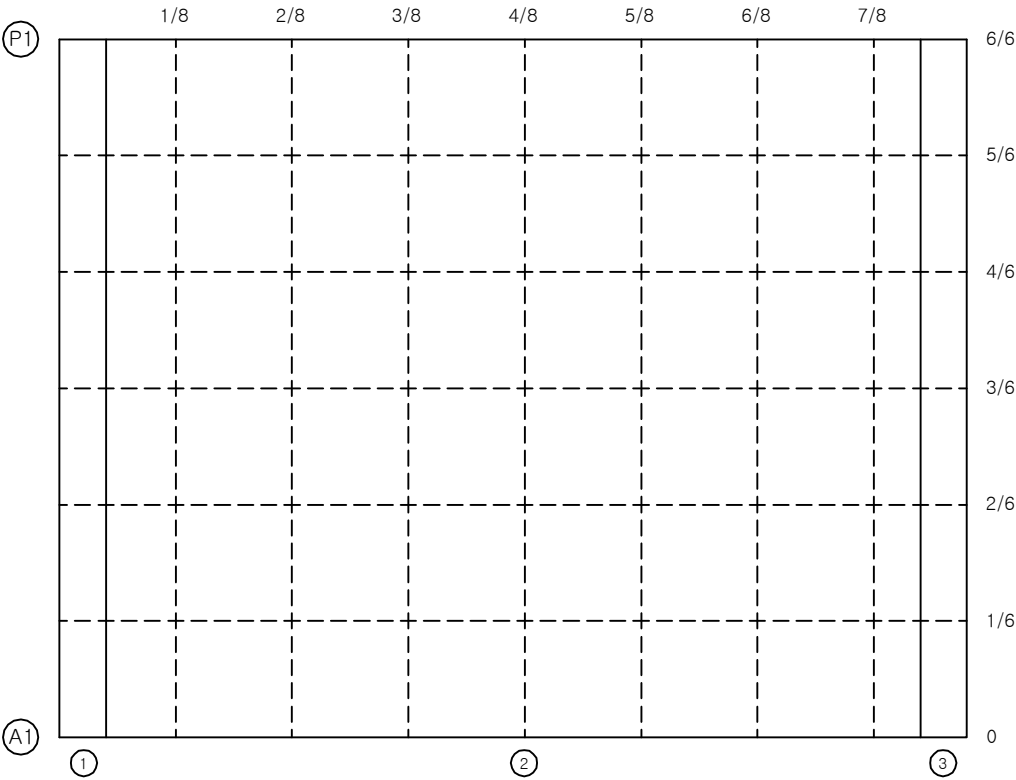
A1 ~ P1(S1)

바닥판 하면 손상현황도

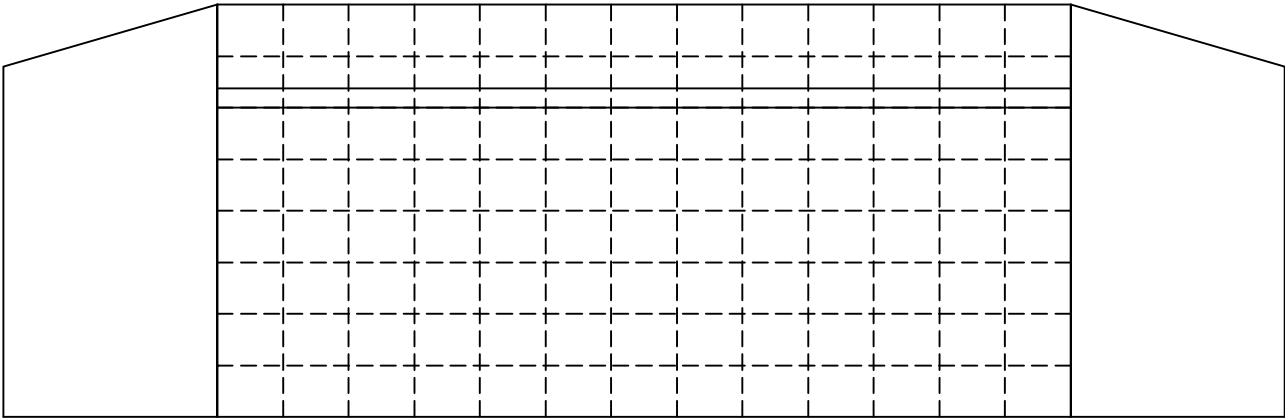
- ABUT 1 -

교대 손상현황도

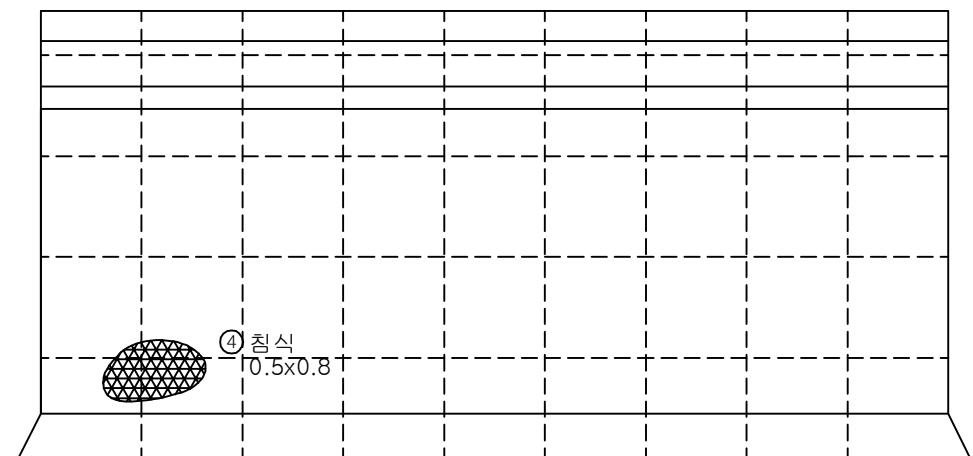
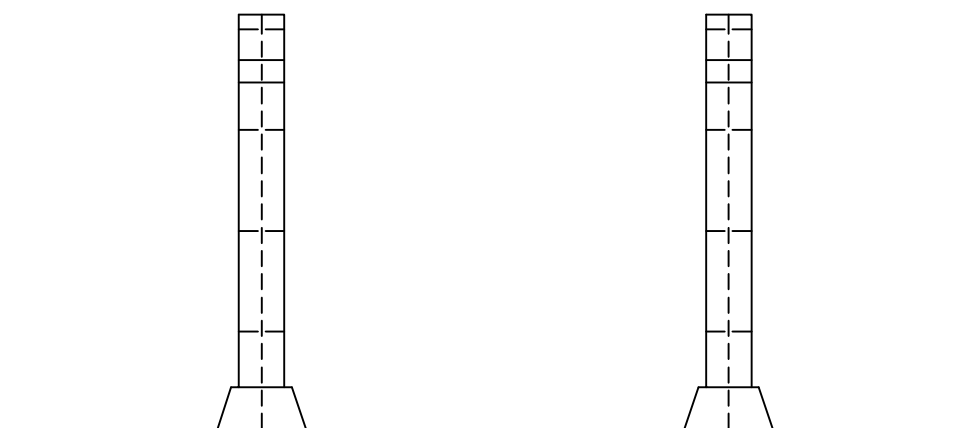
전면

교각 손상현황도
