하 품 1 교

바닥판 상면 손상현황도

교대 손상현황도

교각 손상현황도

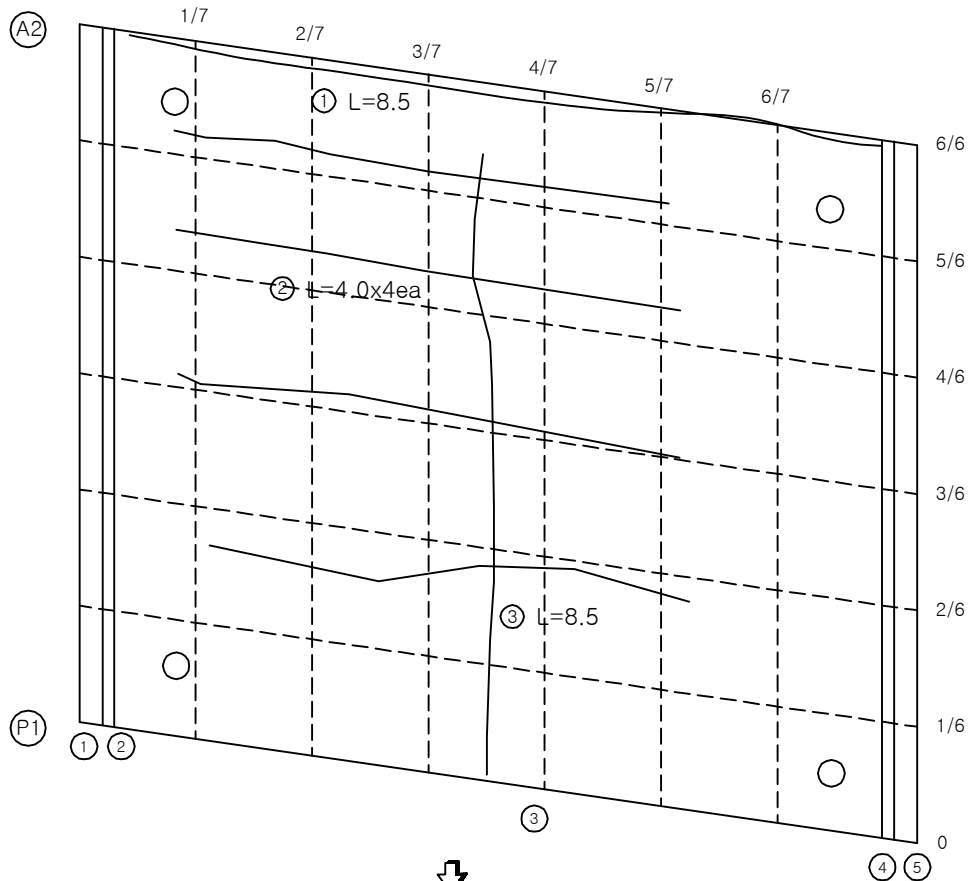
P1 ~ A2(S2)

바닥판 상면 손상현황도

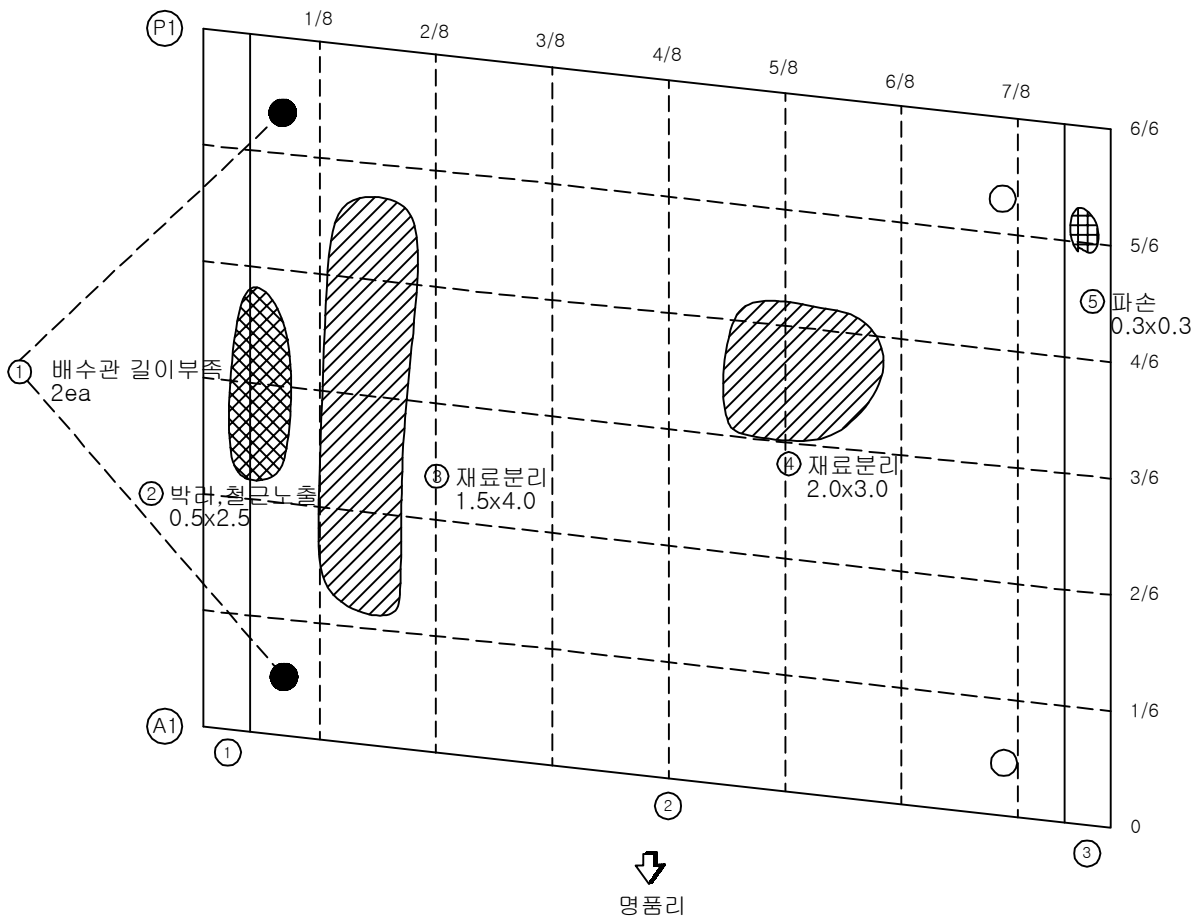
A1 ~ P1(S1)

바닥판 하면 손상현황도

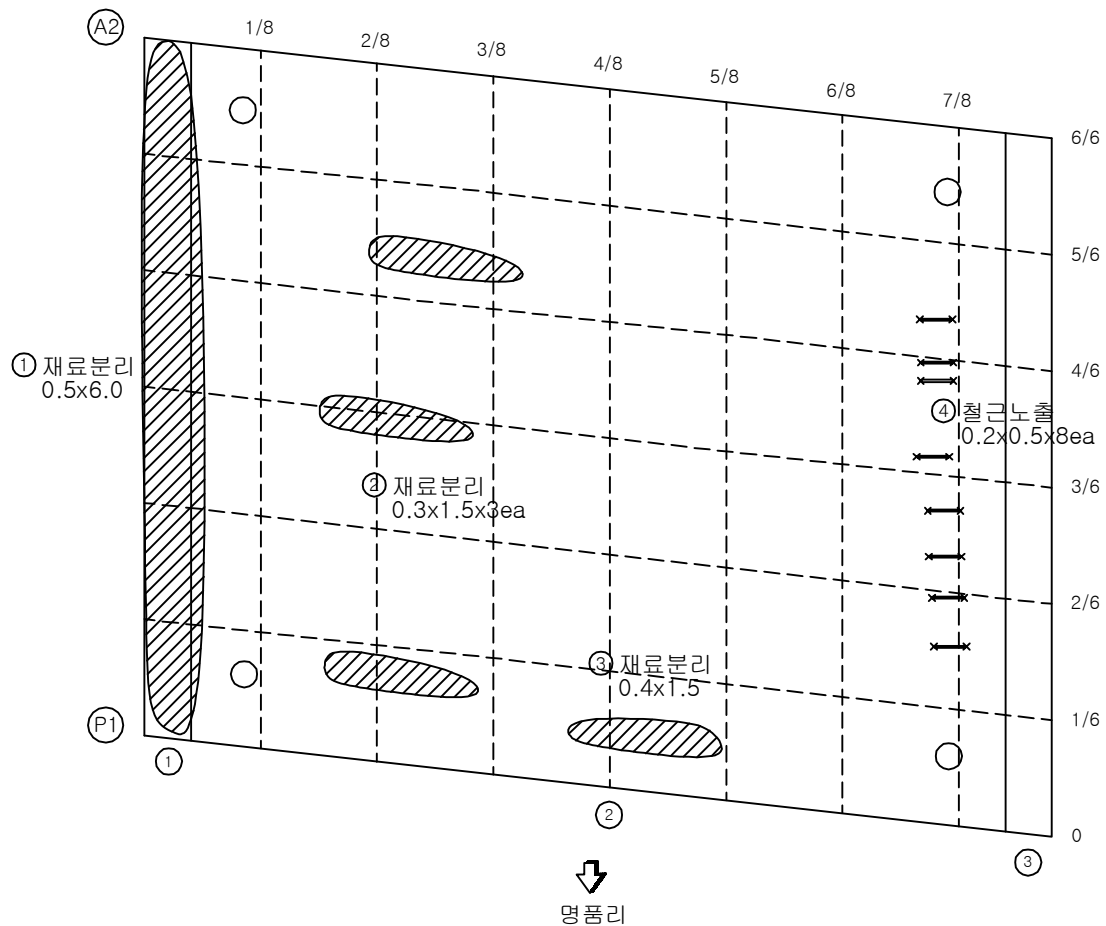
P1 ~ A2(S2)

바닥판 하면 손상현황도
