하 품 8 교

바닥판 상면 손상현황도

A1 ~ P1(S1)

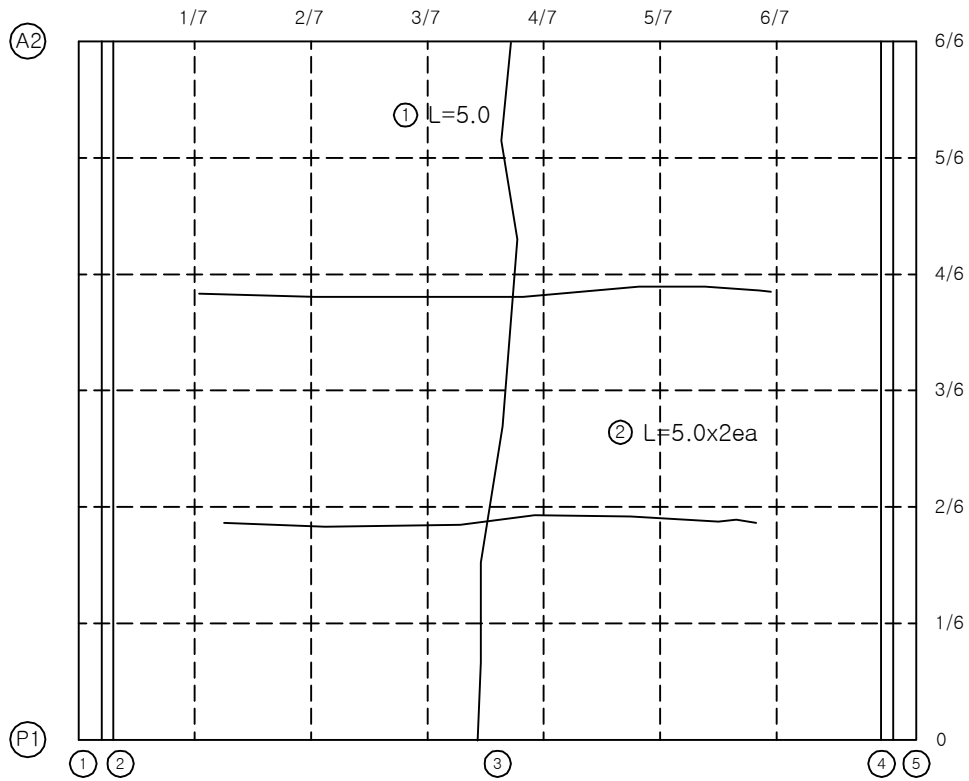
P1 ~ A2(S2)

바닥판 상면 손상현황도

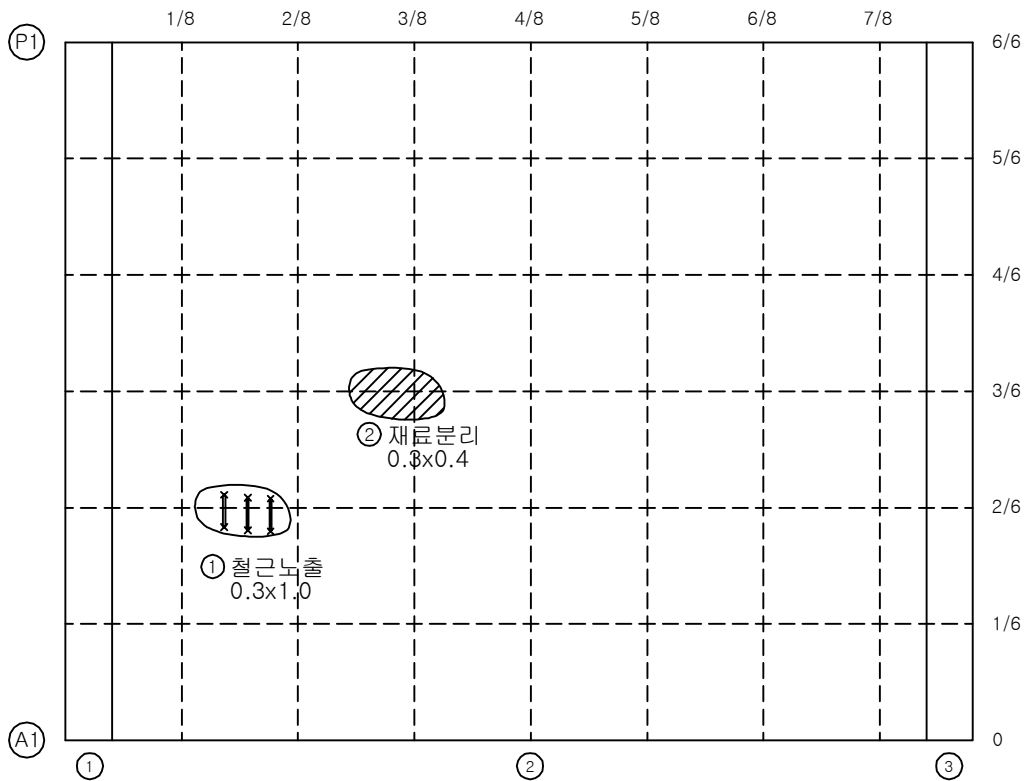
A1 ~ P1(S1)

바닥판 하면 손상현황도

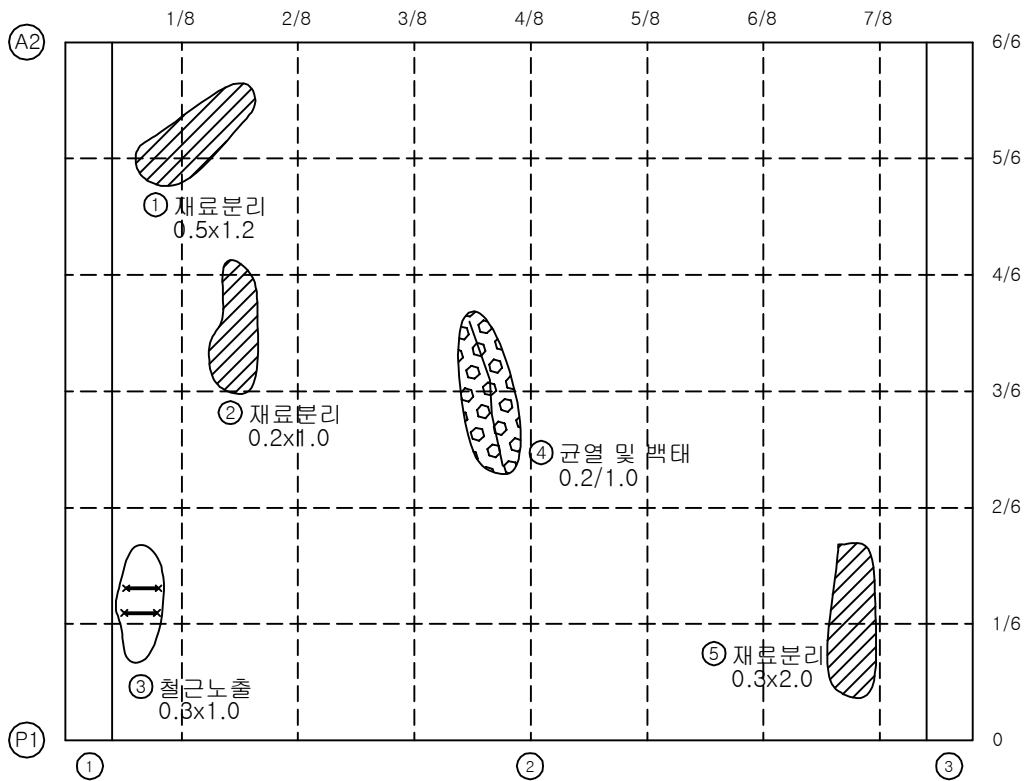
P1 ~ A2(S2)

바닥판 하면 손상현황도

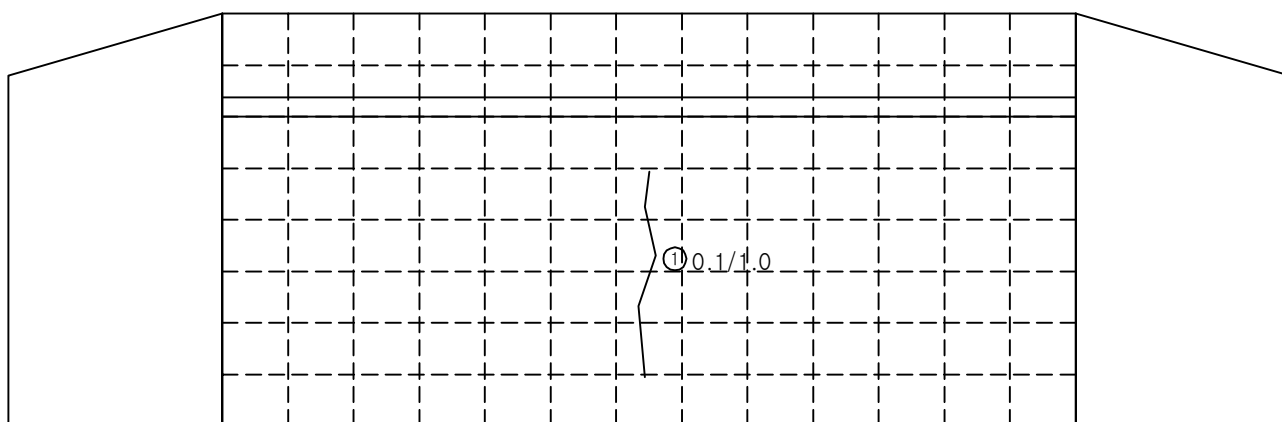
- ABUT 1 -

교대 손상현황도

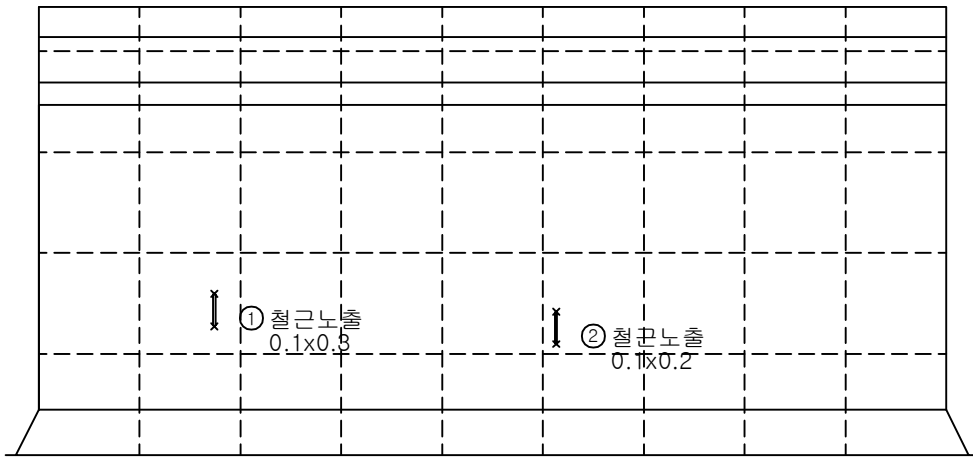
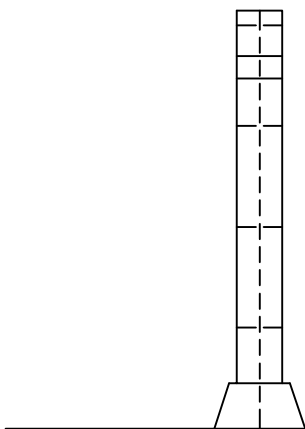
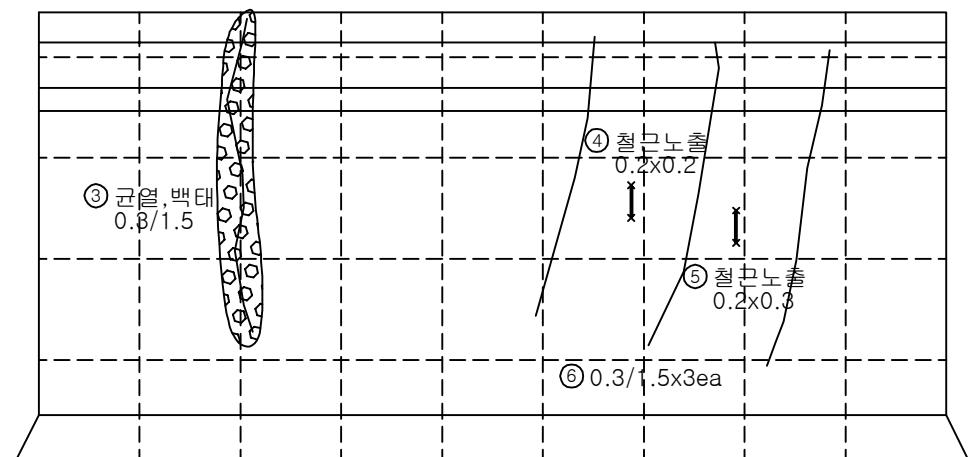
PIER 1

교각 손상현황도
