장 품 교

바닥판 상면 손상현황도

A1 ~ A2(S1)

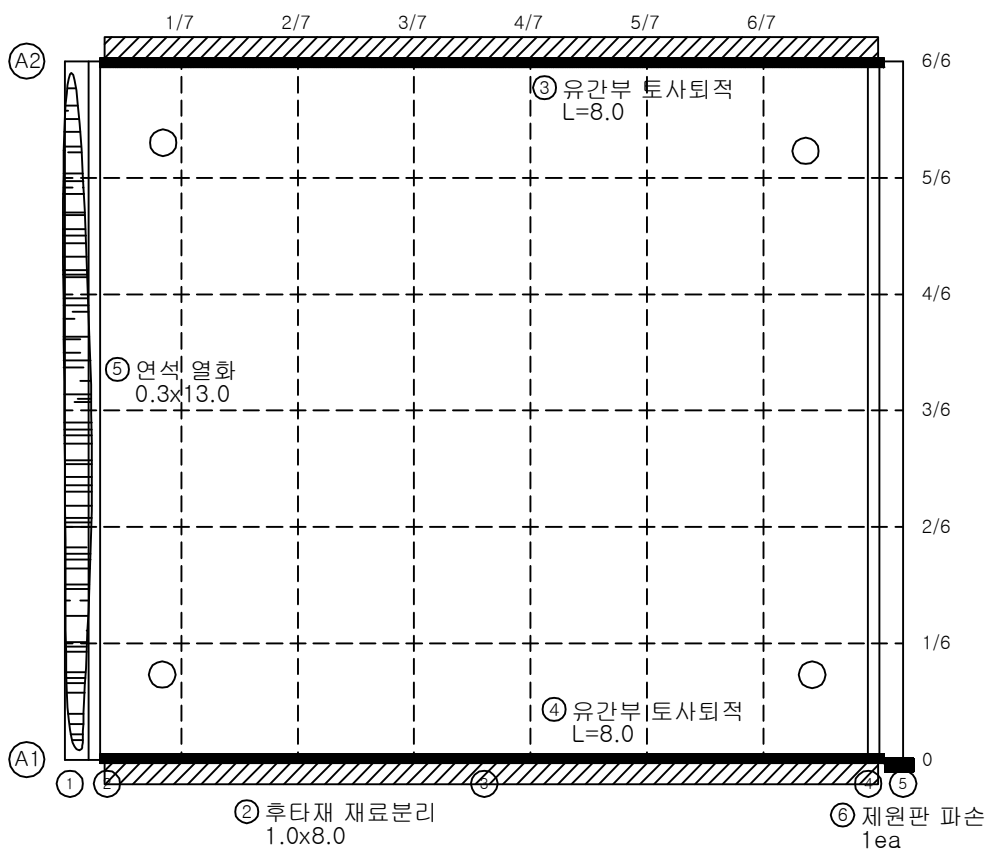
① 후타재 재료분리  
1.0x8.0
