상 구 교

바닥판 상면 손상현황도

A1 ~ P1(S1)

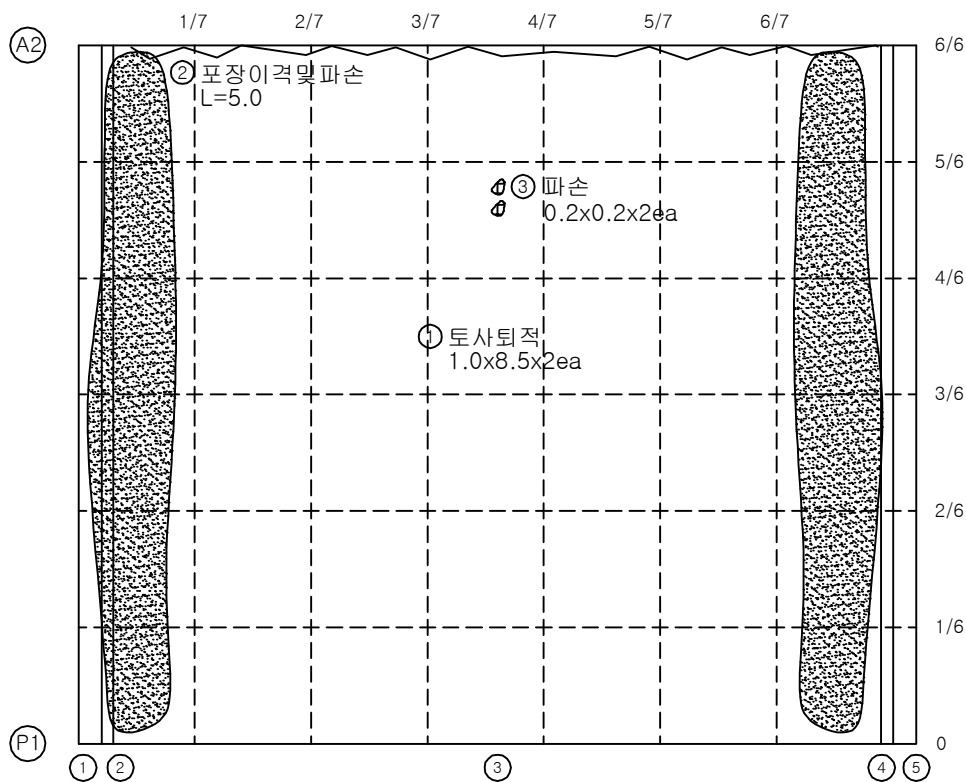
P1 ~ A2(S2)

바닥판 상면 손상현황도

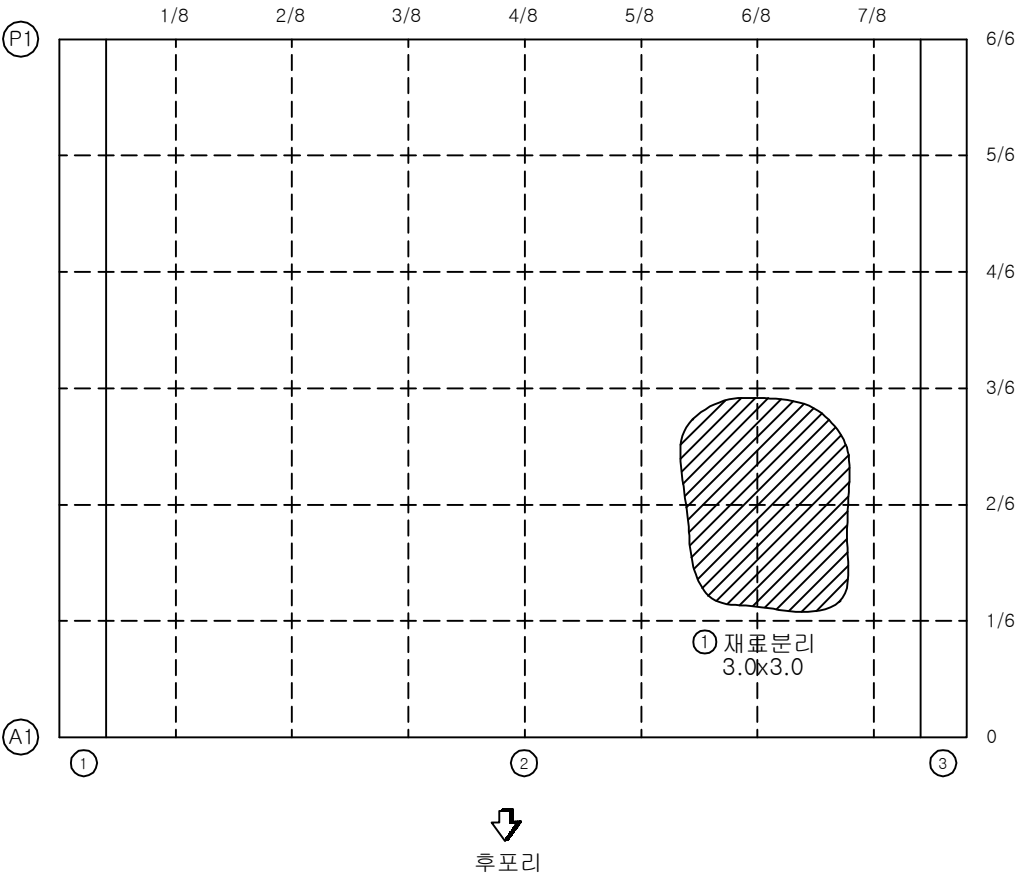
A1 ~ P1(S1)

바닥판 하면 손상현황도

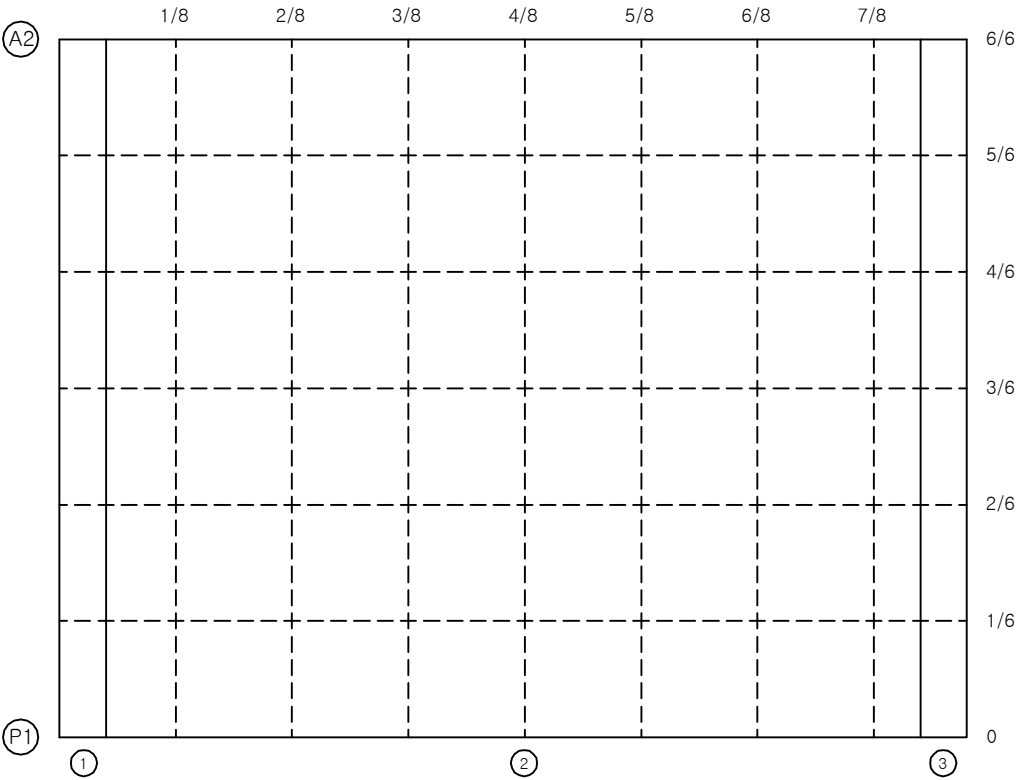
P1 ~ A2(S2)

바닥판 하면 손상현황도

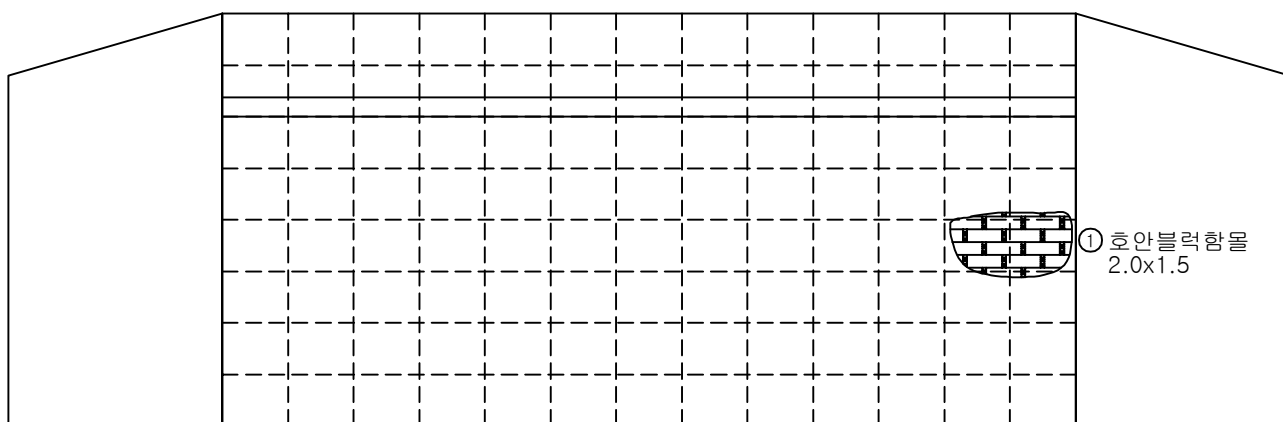
- ABUT 1 -

교대 손상현황도

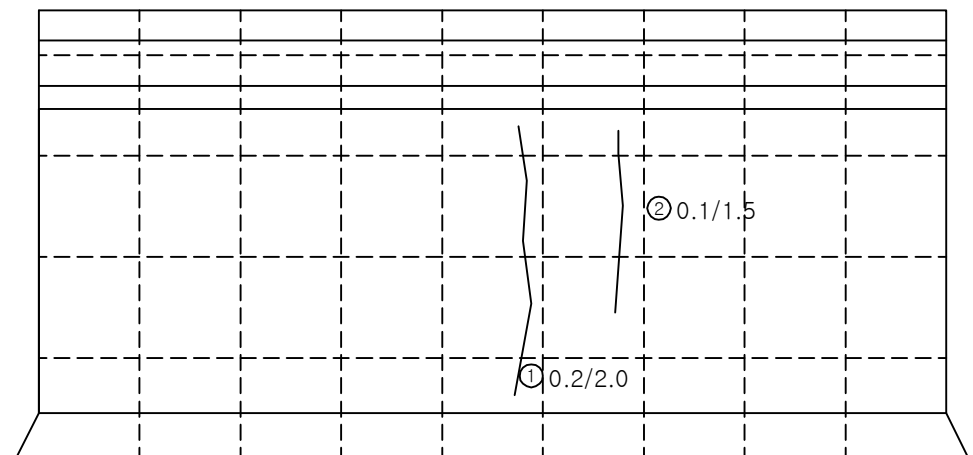
배면

교각 손상현황도

② 0.1/1.5

① 0.2/2.0
