담 터 교

바닥판 상면 손상현황도

바닥판 하면 손상현황도

교대 손상현황도

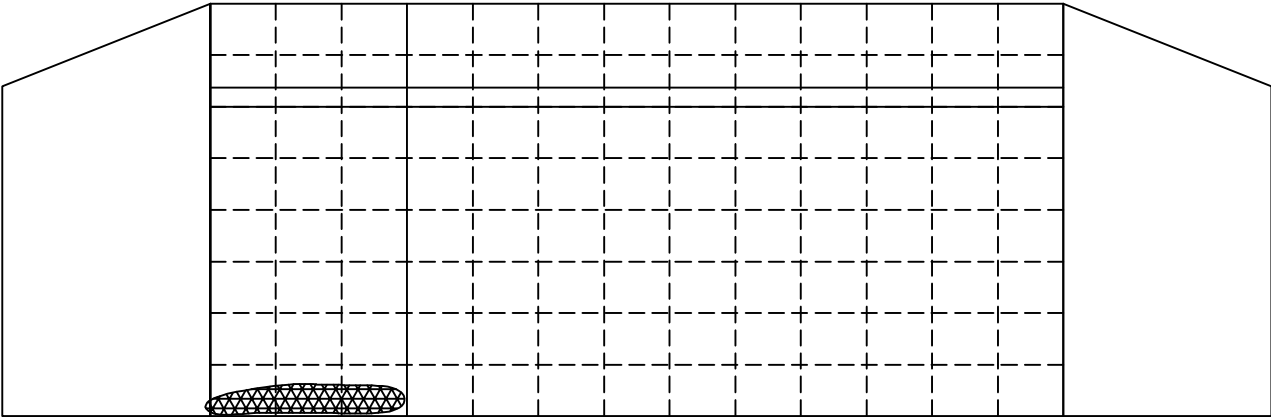
- ABUT 2 -

① 침식  
0.4x4.0
