마 감 2 교

바닥판 상면 손상현황도

교대 손상현황도

교각 손상현황도

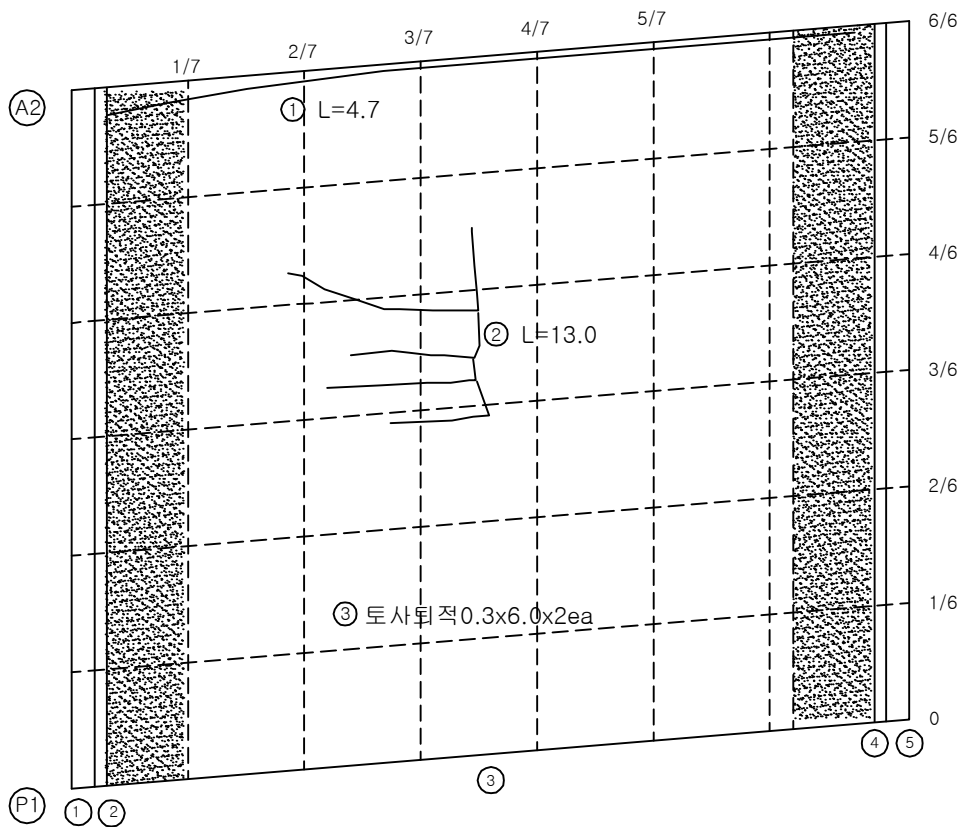
P1 ~ A2(S2)

바닥판 상면 손상현황도

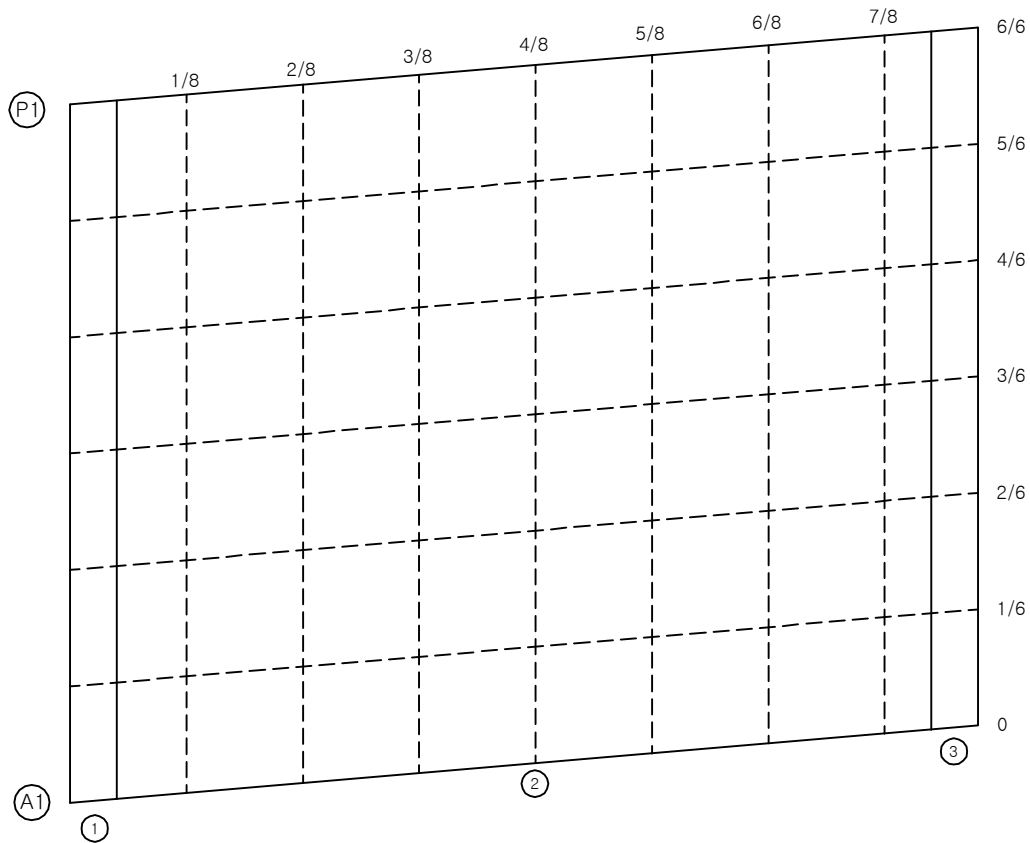
A1 ~ P1(S1)

바닥판 하면 손상현황도

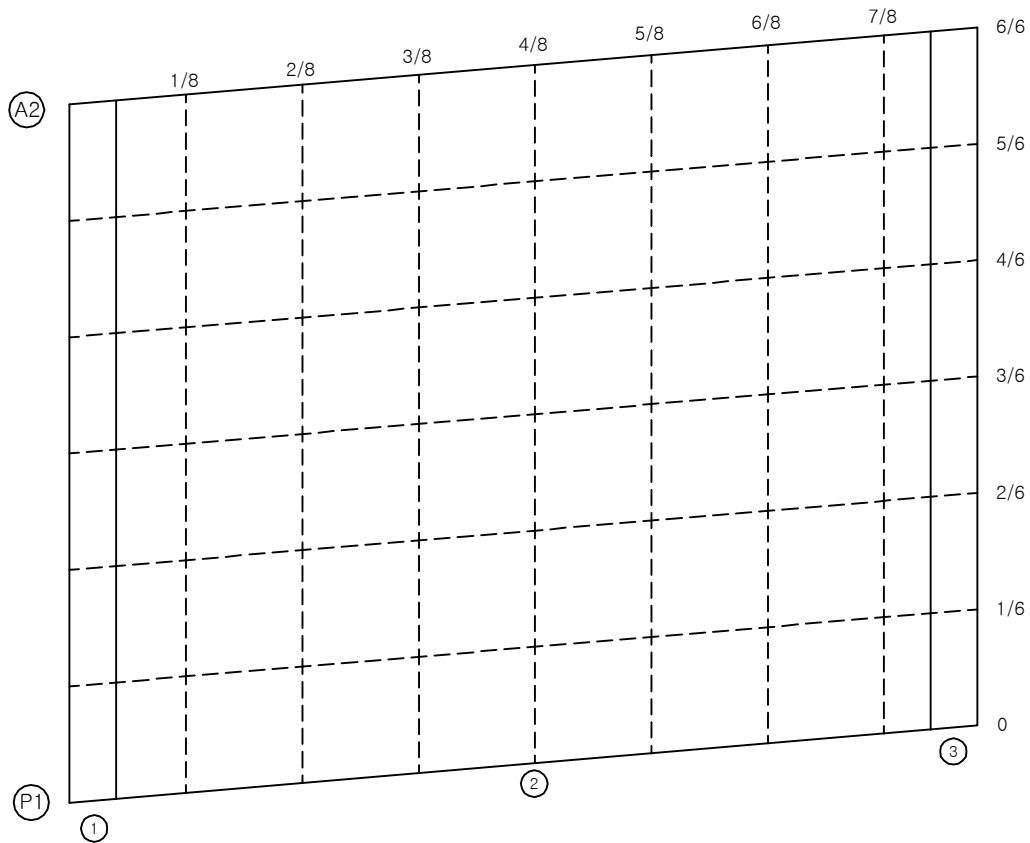
P1 ~ A2(S2)

바닥판 하면 손상현황도
