긴 골 1 교

바닥판 상면 손상현황도

A1 ~ A2(S1)

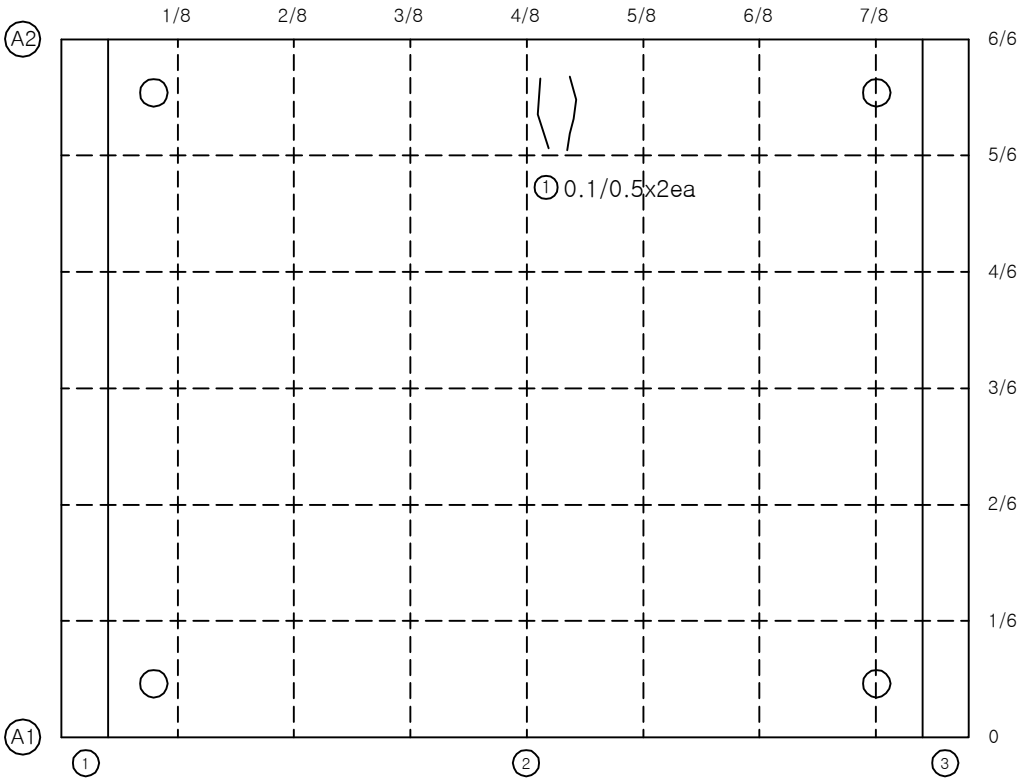
A1 ~ A2(S1)

바닥판 하면 손상현황도

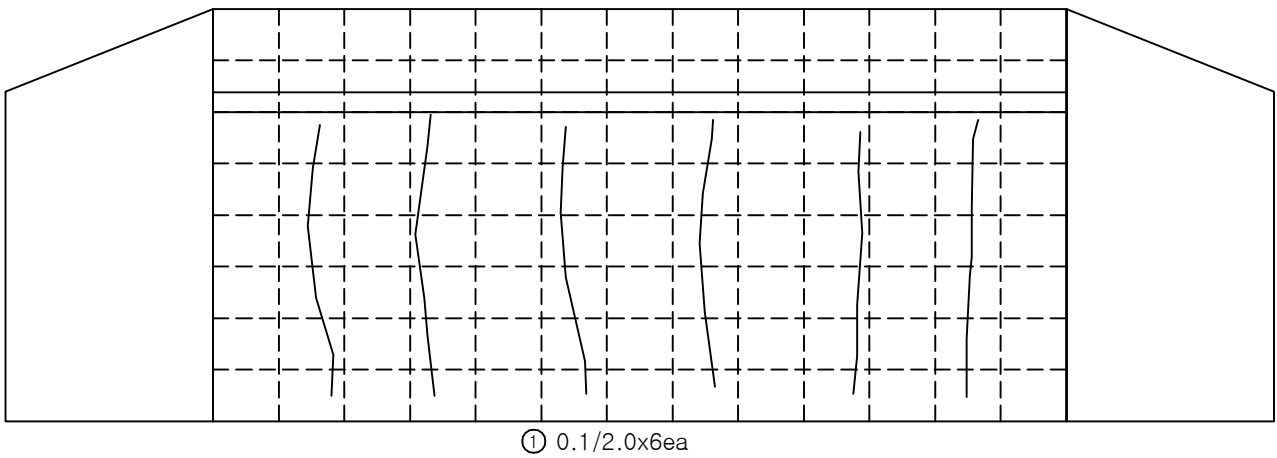
- ABUT 1 -

교대 손상현황도
