만 리 교

바닥판 상면 손상현황도

A1 ~ A2(S1)

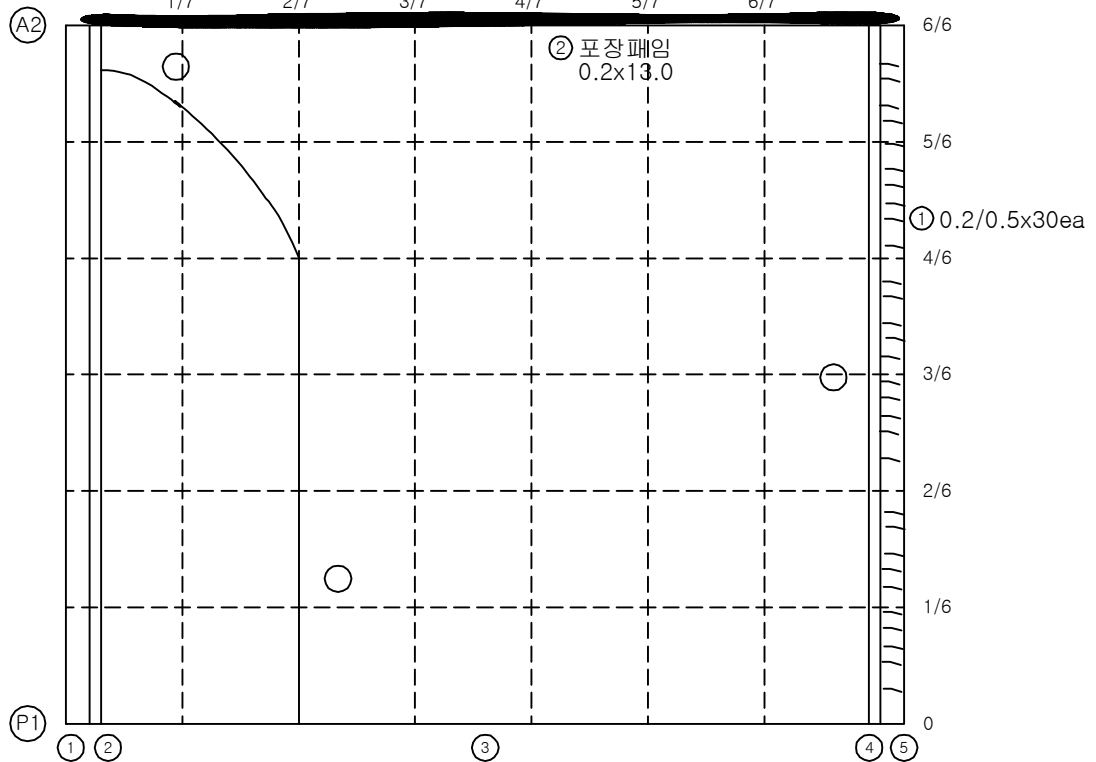
③ 유간부 토사퇴적 L=13.0 ④ 후타재 균열 0.1/0.2x10ea

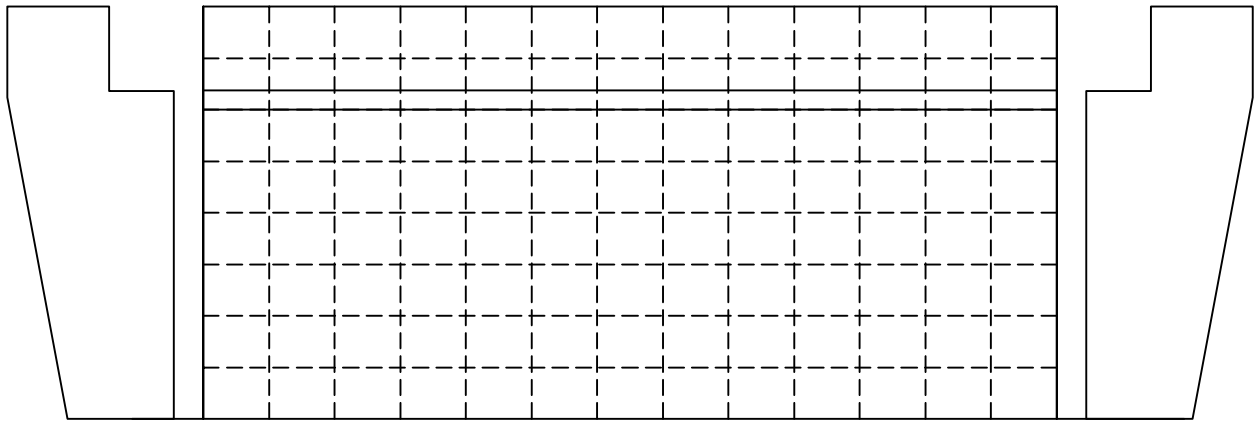
A1

① 받침부식 4ea

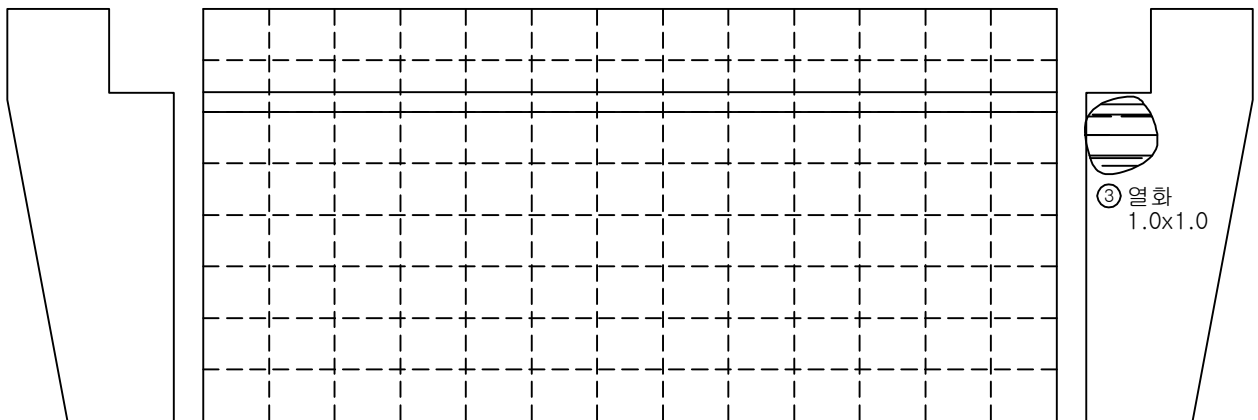
A2

② 받침부식 4ea

③ 열화  
1.0x1.0

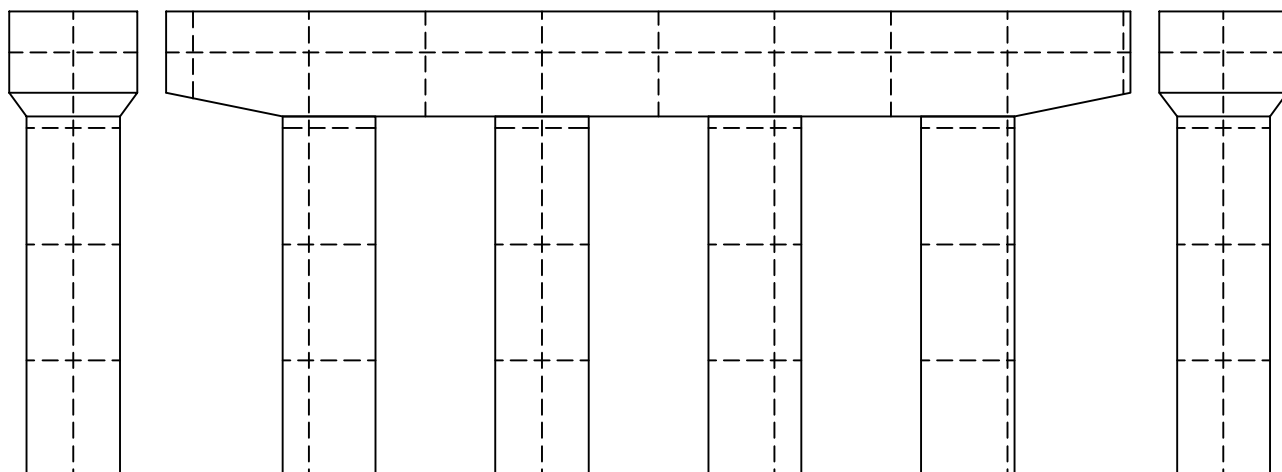
상면

① 받침부식 1ea

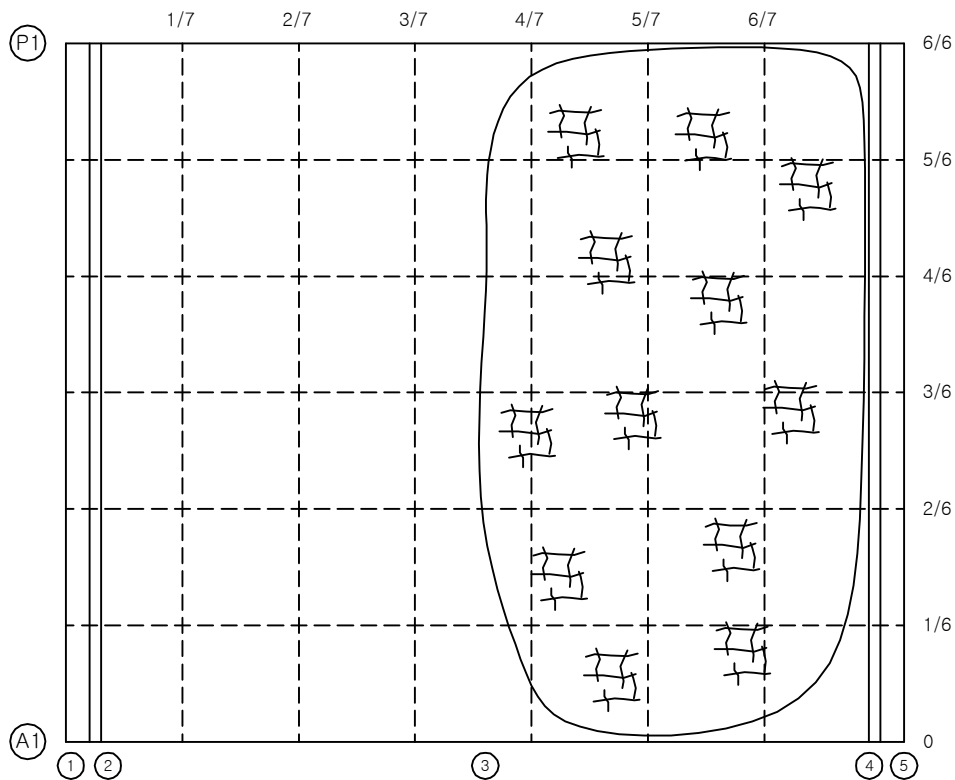
① 망상균열  
4x4.5
