거 문 교

바닥판 하면 손상현황도

A1 ~ A2(S1)

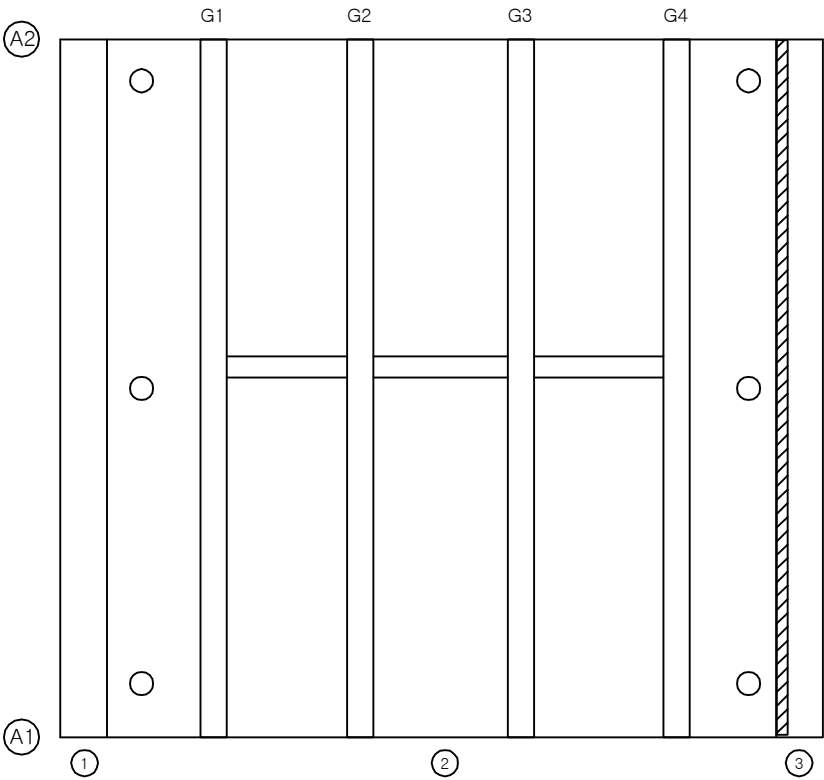
① 물금기흙 마감불량  
L=30.4
