신 해 교

교각 손상현황도

PIER 1

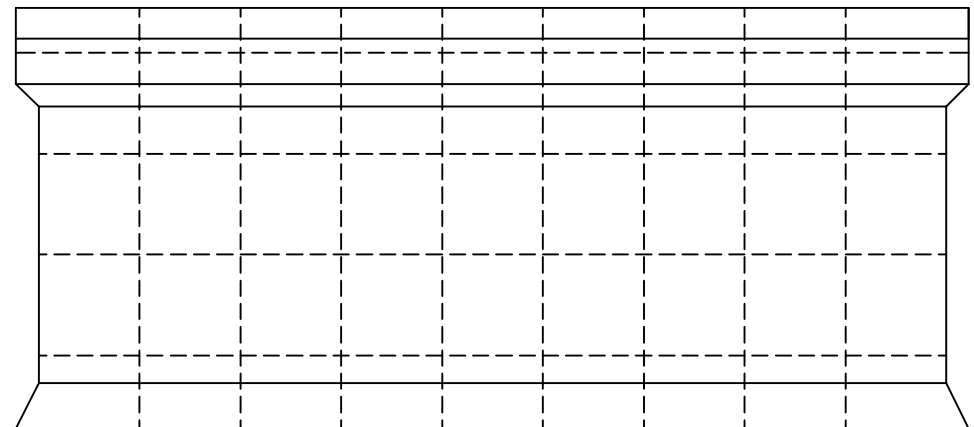
배면

① 파손  
0.2x0.2x2ea
