신 해 교

교대 손상현황도

ABUT 1, 2

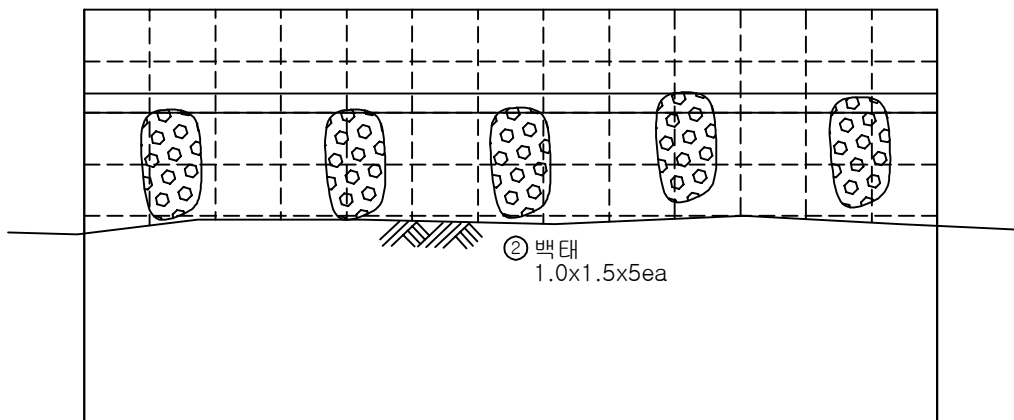
- ABUT 1 -

① 받침부식 1ea
