교 리 교

교각 손상현황도

PIER 1

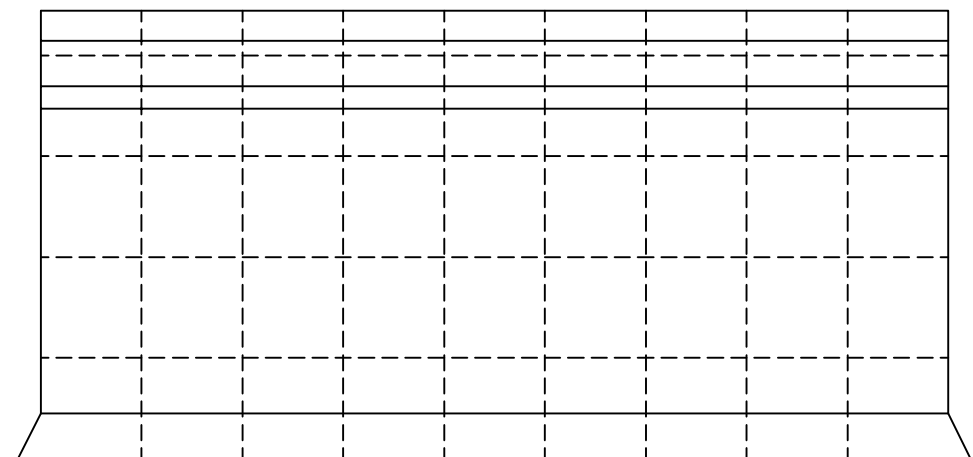
전면

① 받침부식 3ea
