교 리 교

교각 손상현황도

PIER 1

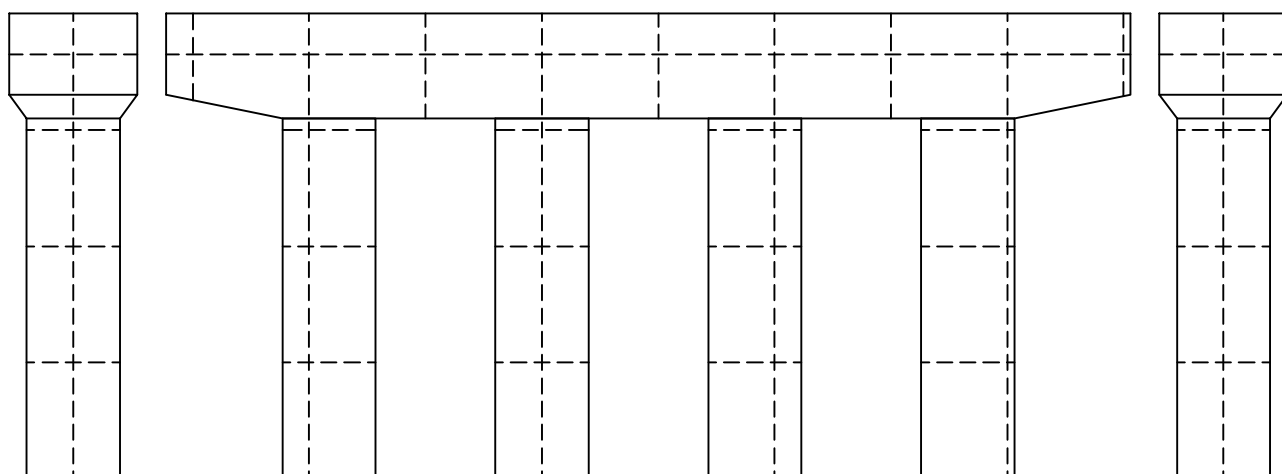
상면

① 받침부식 1ea

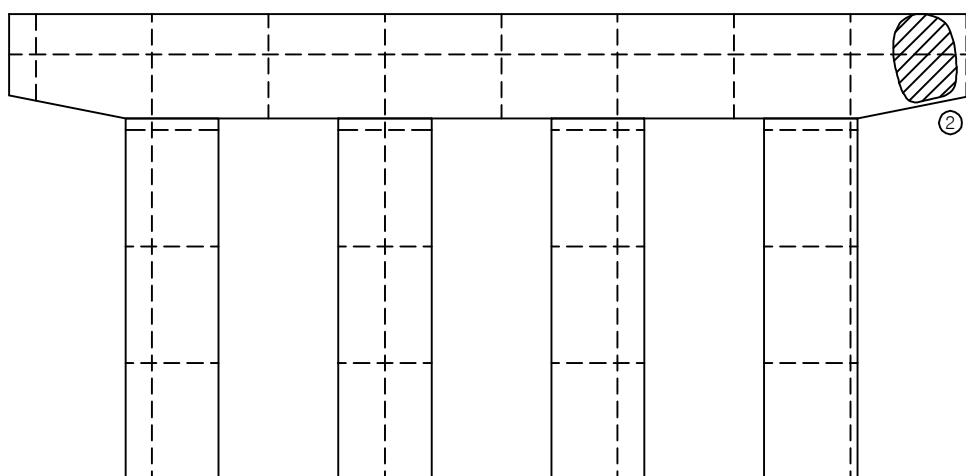
전면

② 재료분리  
0.5x1.0
