범례교

교대 손상현황도

ABUT 1, 2

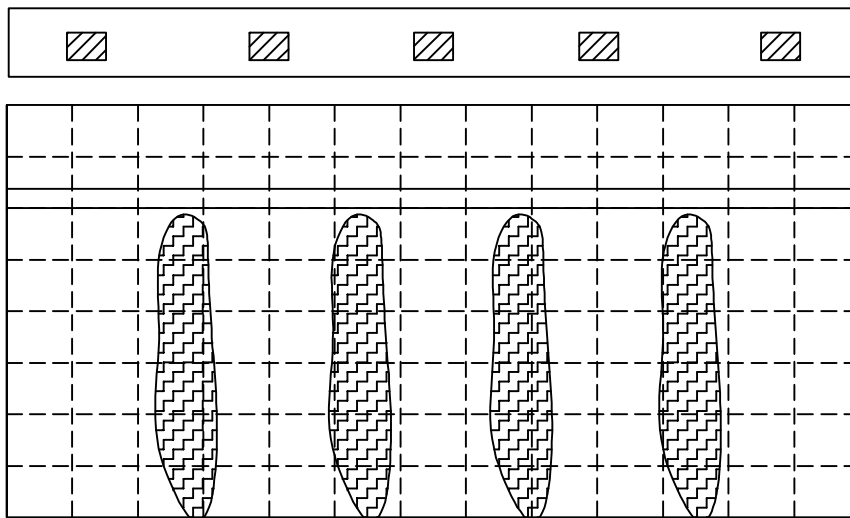
- ABUT 1 -

① 누수흔적  
0.3x4.0x4ea

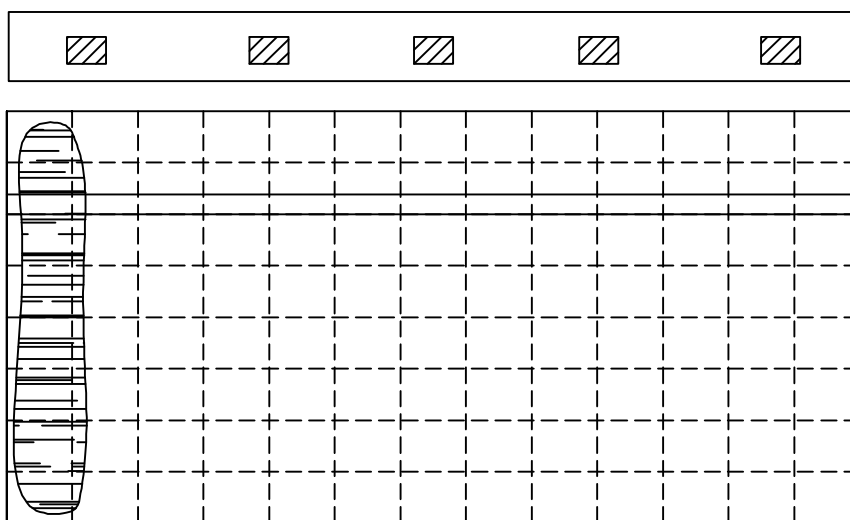
- ABUT 2 -

② 열화  
0.5x4.0
