송 삼 5 교

교대 손상현황도

ABUT 1, 2

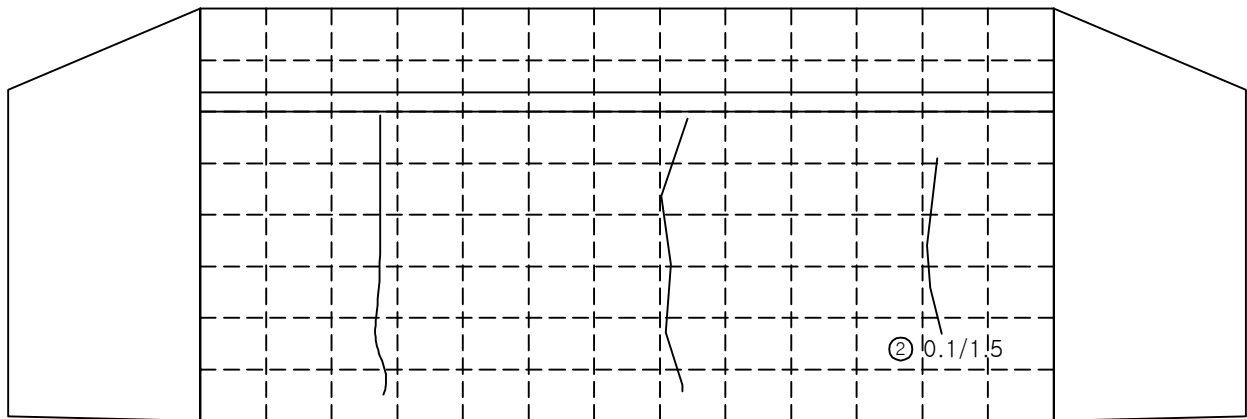
- ABUT 1 -

① 0.2/2.0x2ea

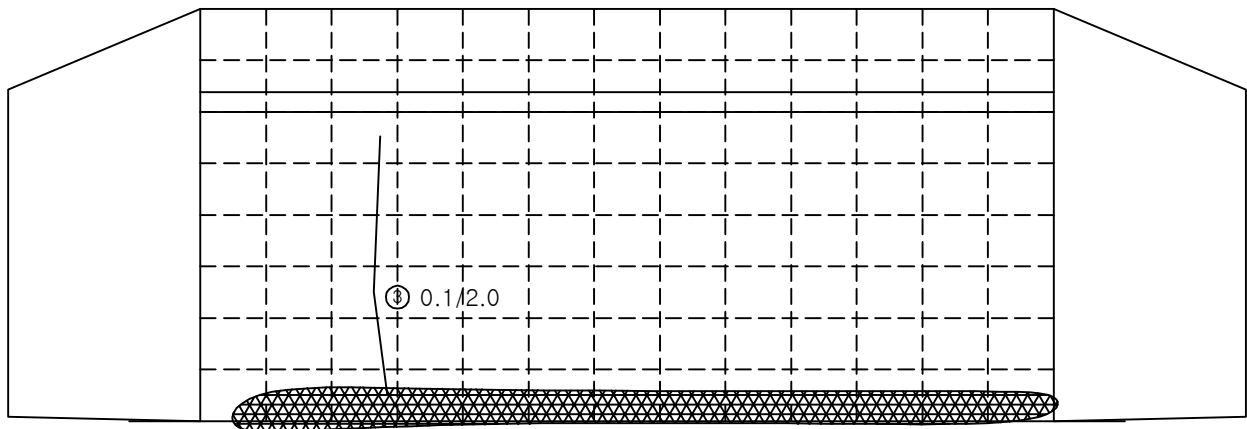
- ABUT 2 -

④ 침식  
0.1x12.0
