승 현 6교

교대 손상현황도

ABUT 1, 2

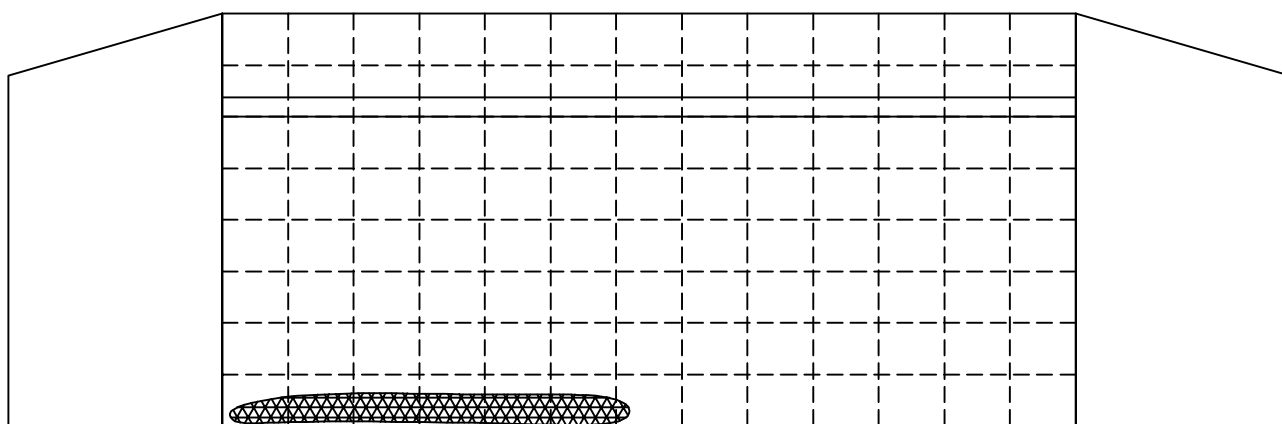
- ABUT 1 -

① 침식  
0.1x6.0

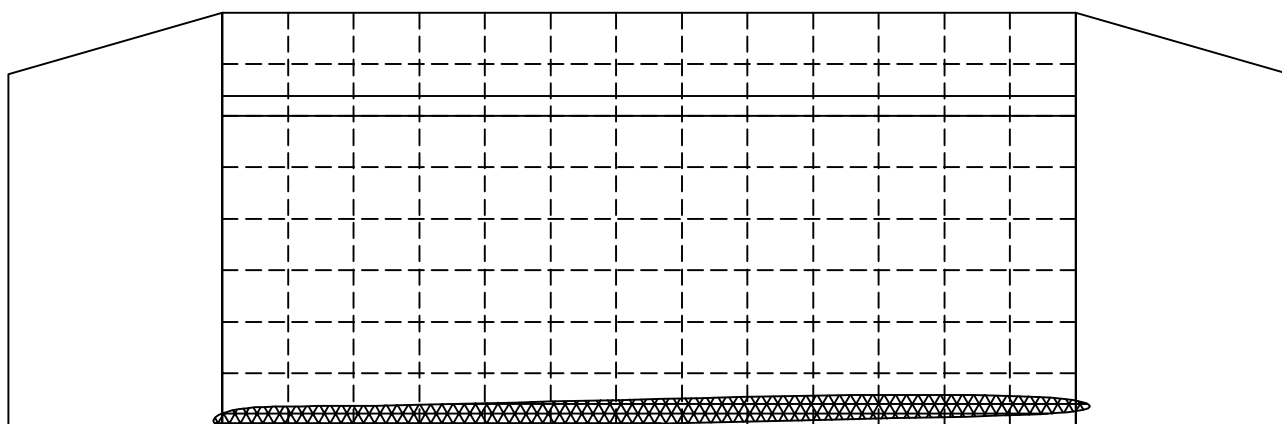
- ABUT 2 -

③ 침식  
0.1x12.2
