양 거 1 교

교대 손상현황도

ABUT 1, 2

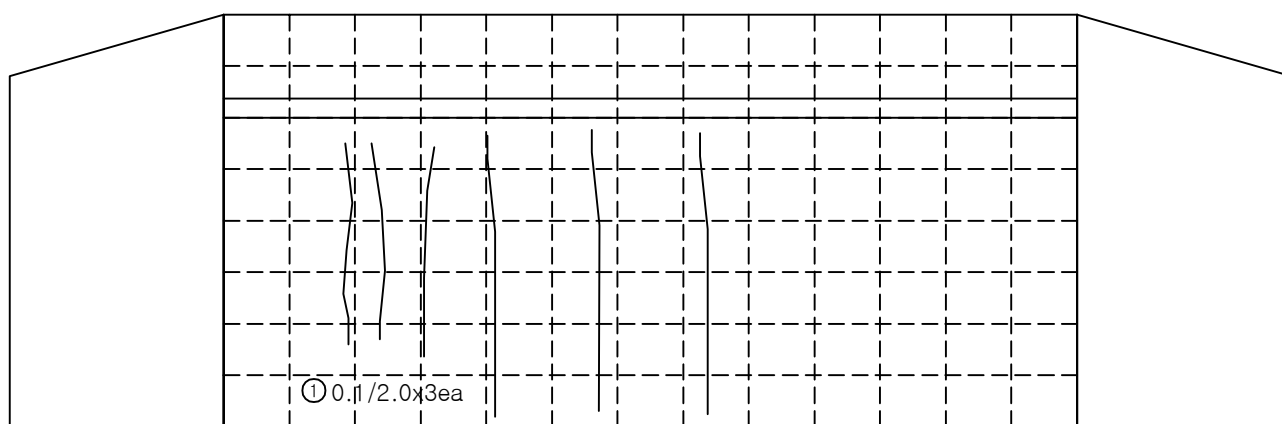
- ABUT 1 -

② 0.2/3.5x3ea
