담 터 교

교대 손상현황도

ABUT 1, 2

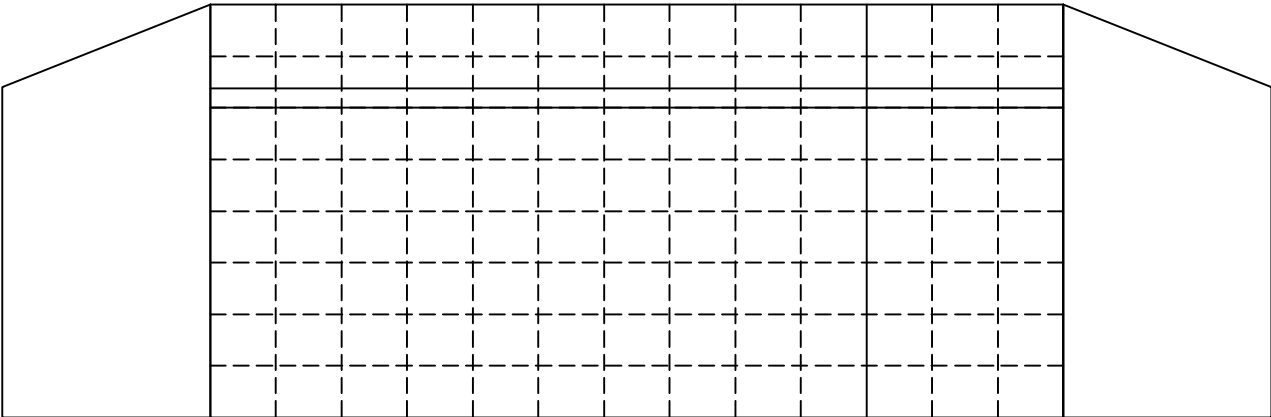
- ABUT 1 -

시공이음

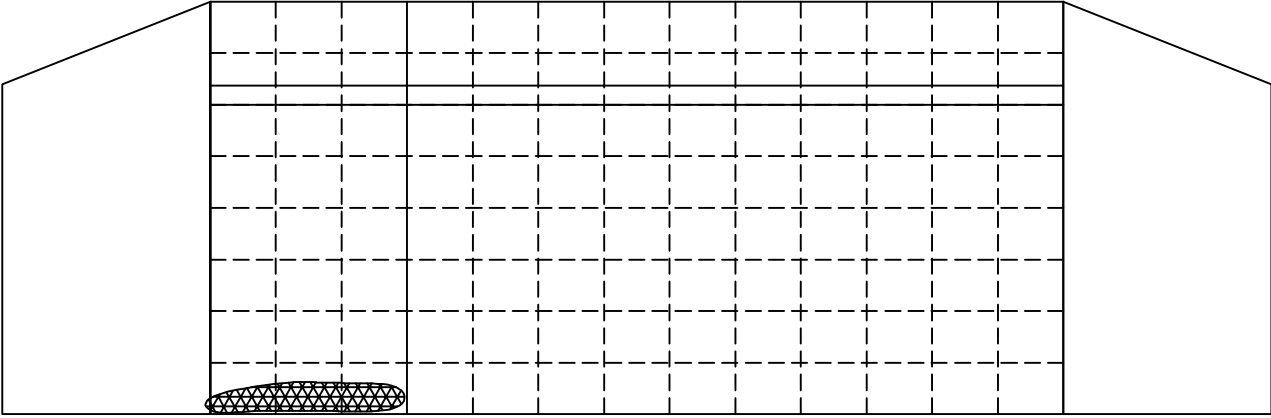
- ABUT 2 -

① 침식  
0.4x4.0

시공이음
