가 정 1 교

교대 손상현황도

ABUT 1, 2

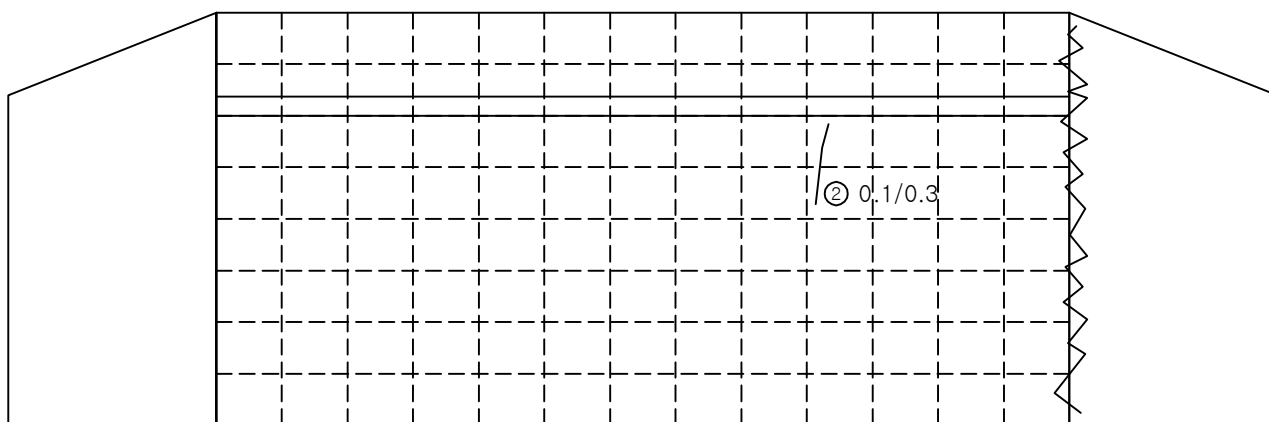
- ABUT 2 -

③ 날개벽이격  
1.0/2.2
