은 봉 교

바닥판 상면 손상현황도

A1 ~ P1(S1)

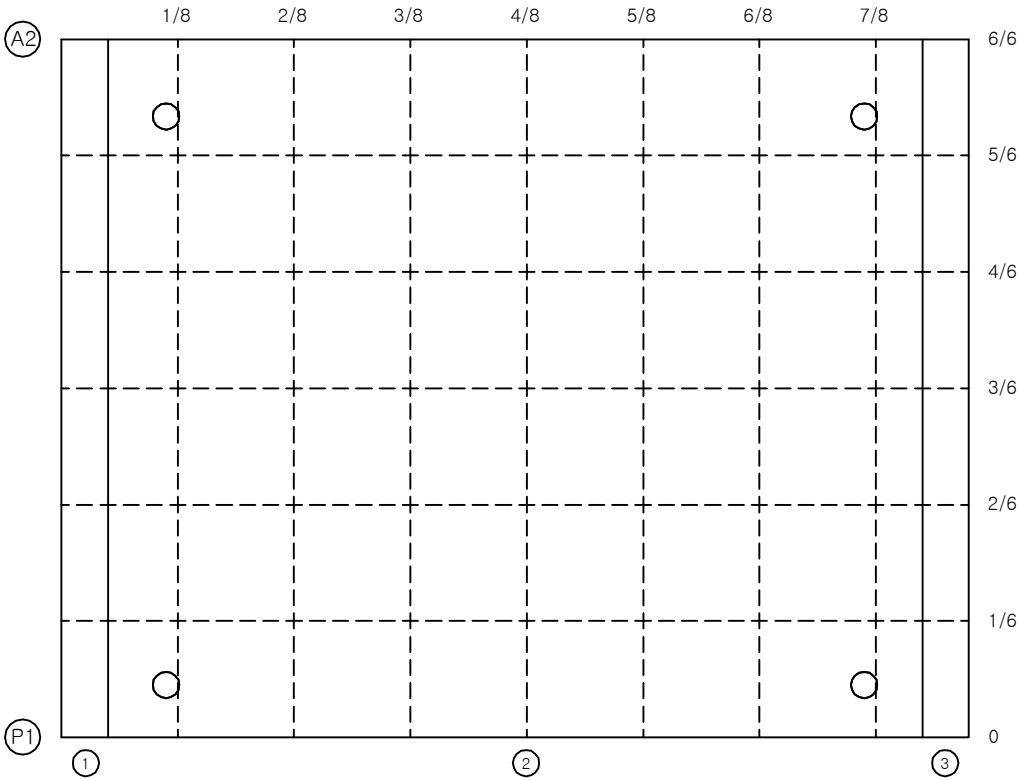
P1 ~ A2(S2)

바닥판 하면 손상현황도

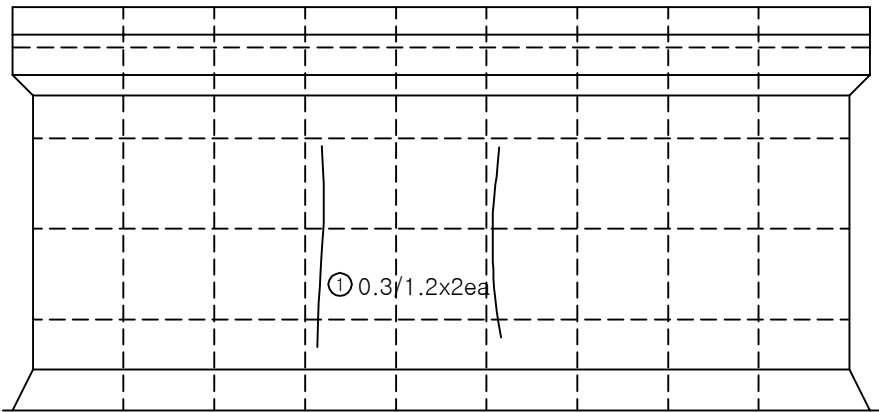
전면

교각 손상현황도
