현 암 3 교

바닥판 상면 손상현황도

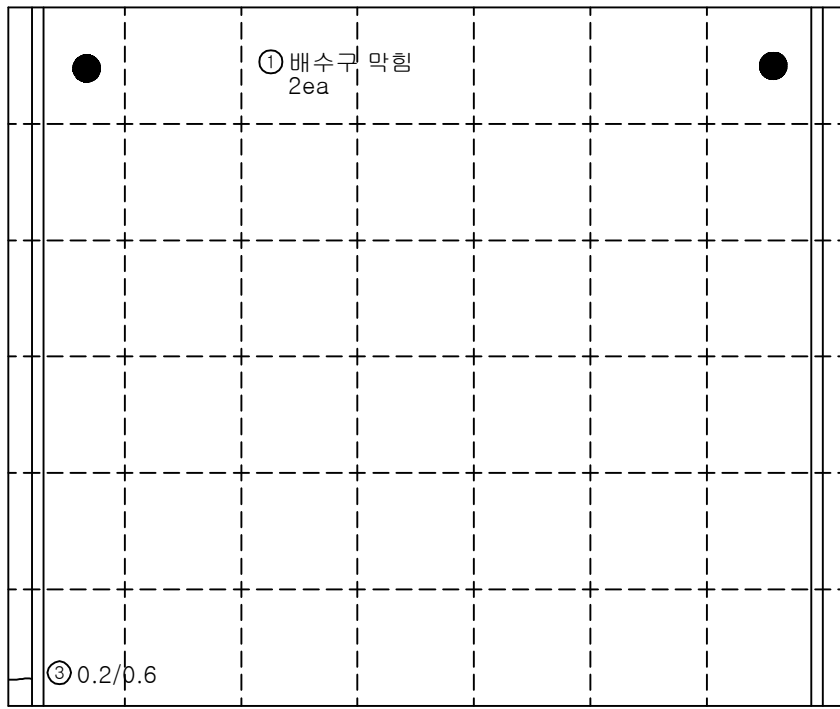
P1 ~ A2(S2)

② 유간부 토사퇴적  
L=5.0

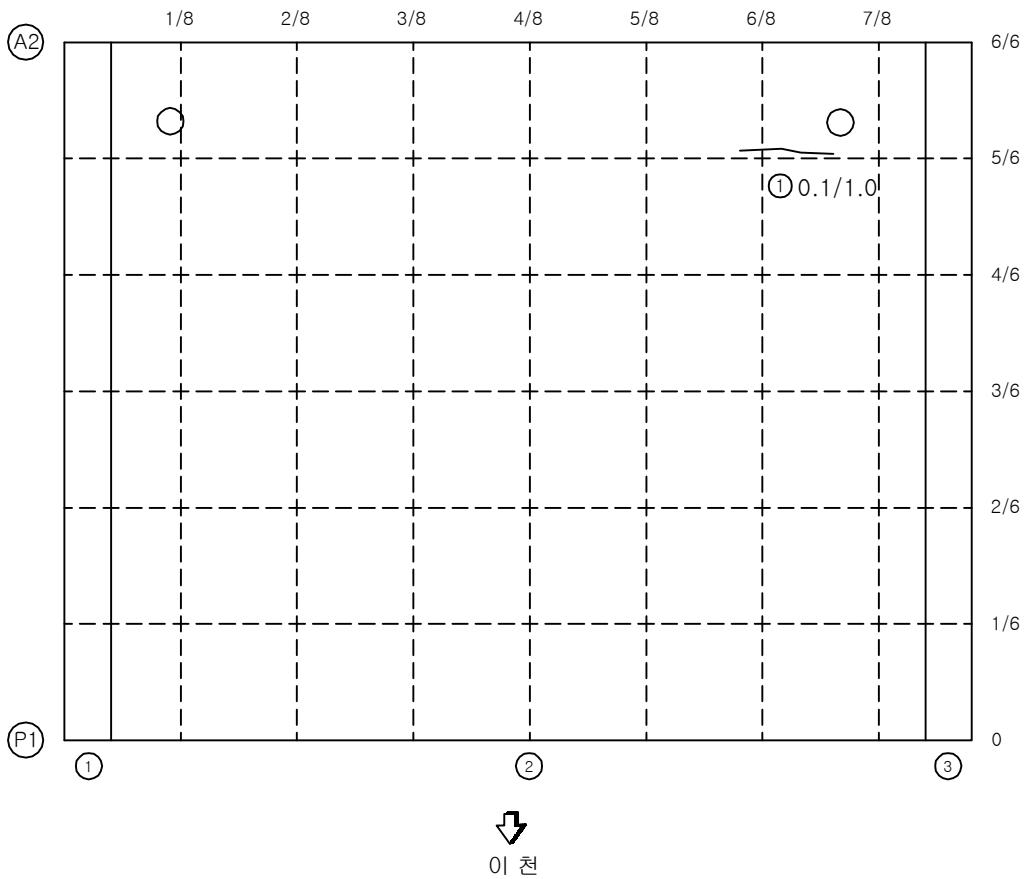
P1 ~ A2(S2)

바닥판 하면 손상현황도

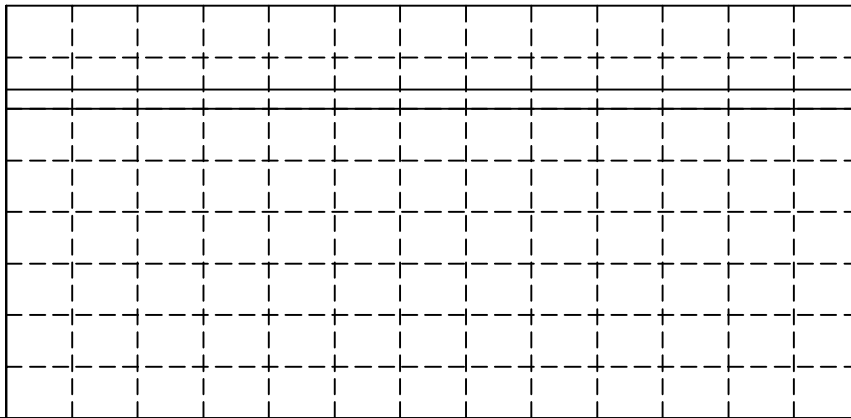
- ABUT 1 -

교대 손상현황도

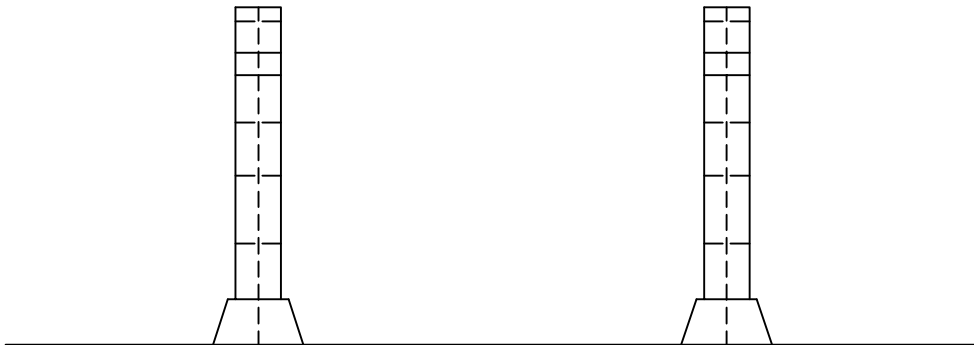
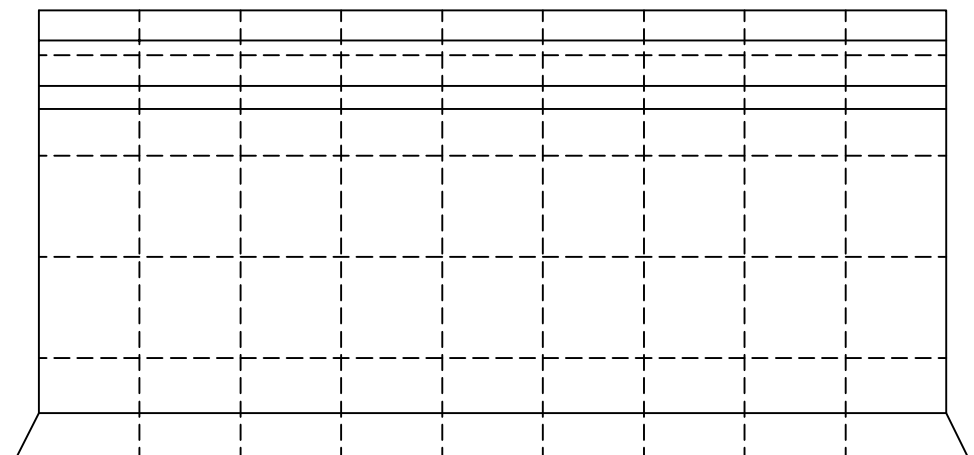
PIER 1

교각 손상현황도
