삼 교 교

바닥판 상면 손상현황도

A1 ~ P1(S1)

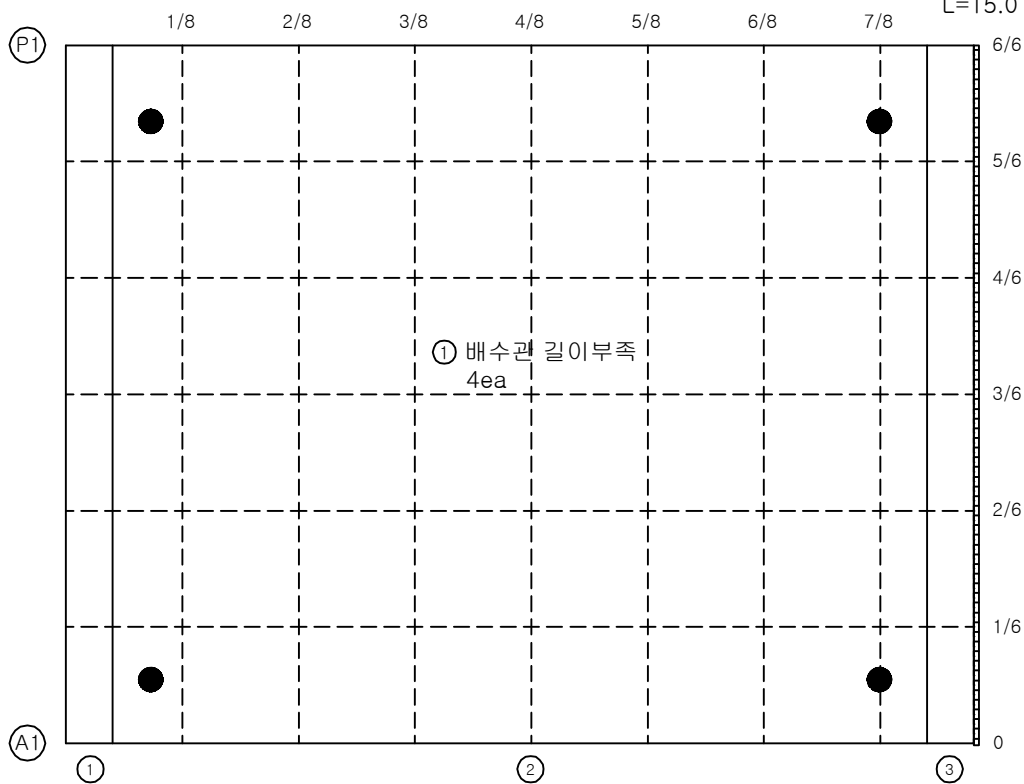
② 종조인트 누수  
L=15.0

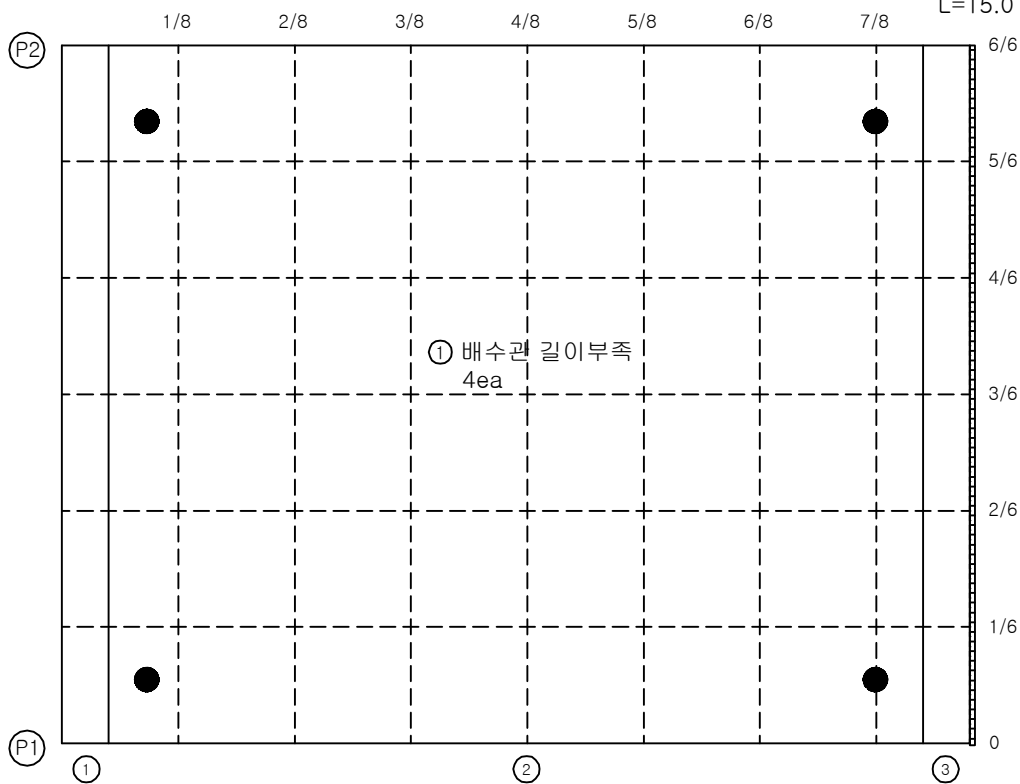
② 종조인트 누수  
L=15.0

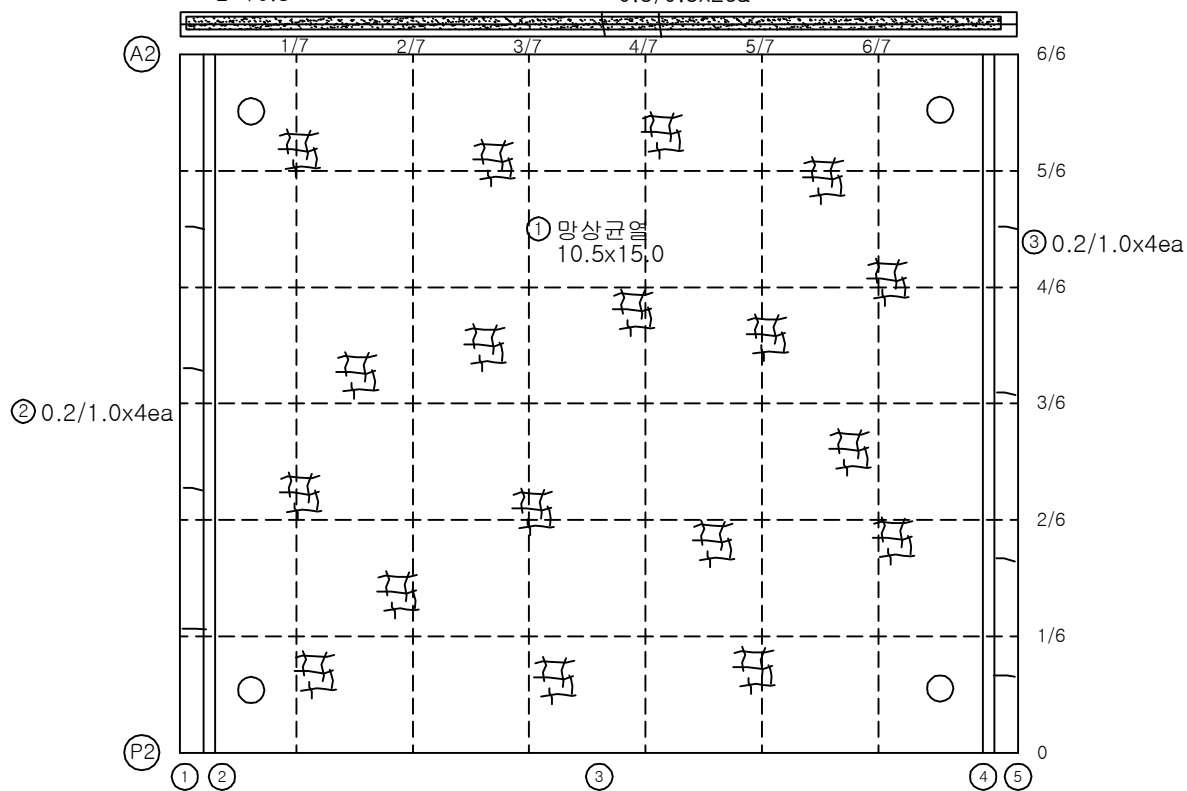
④ 유간부 토사퇴적  
L=10.5

⑤ 후타재 균열  
0.3/0.3x2ea

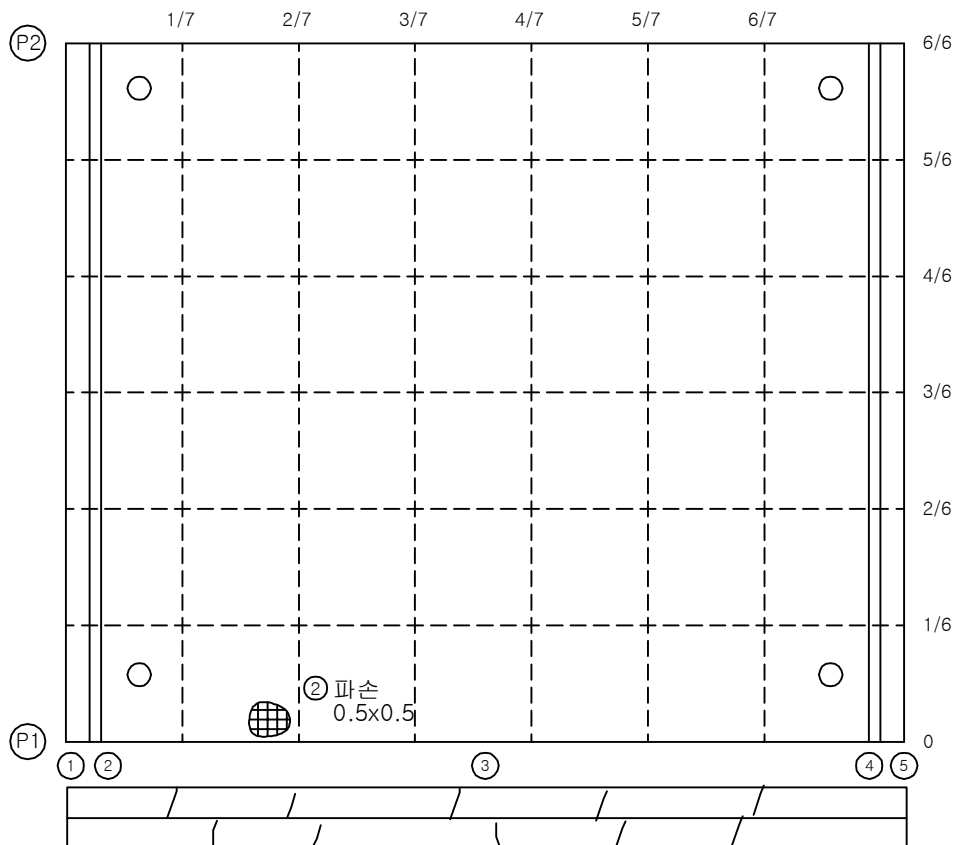
① 후타재 균열  
0.1/0.2x10ea

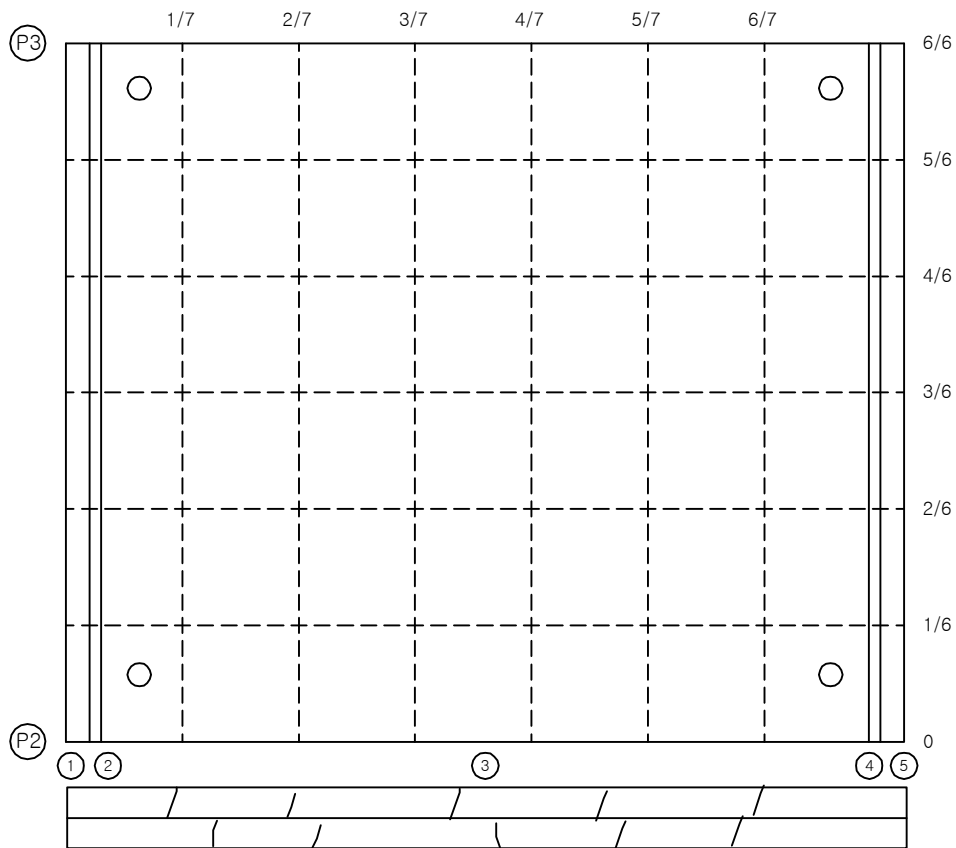
① 후타재 균열  
0.1/0.2x10ea

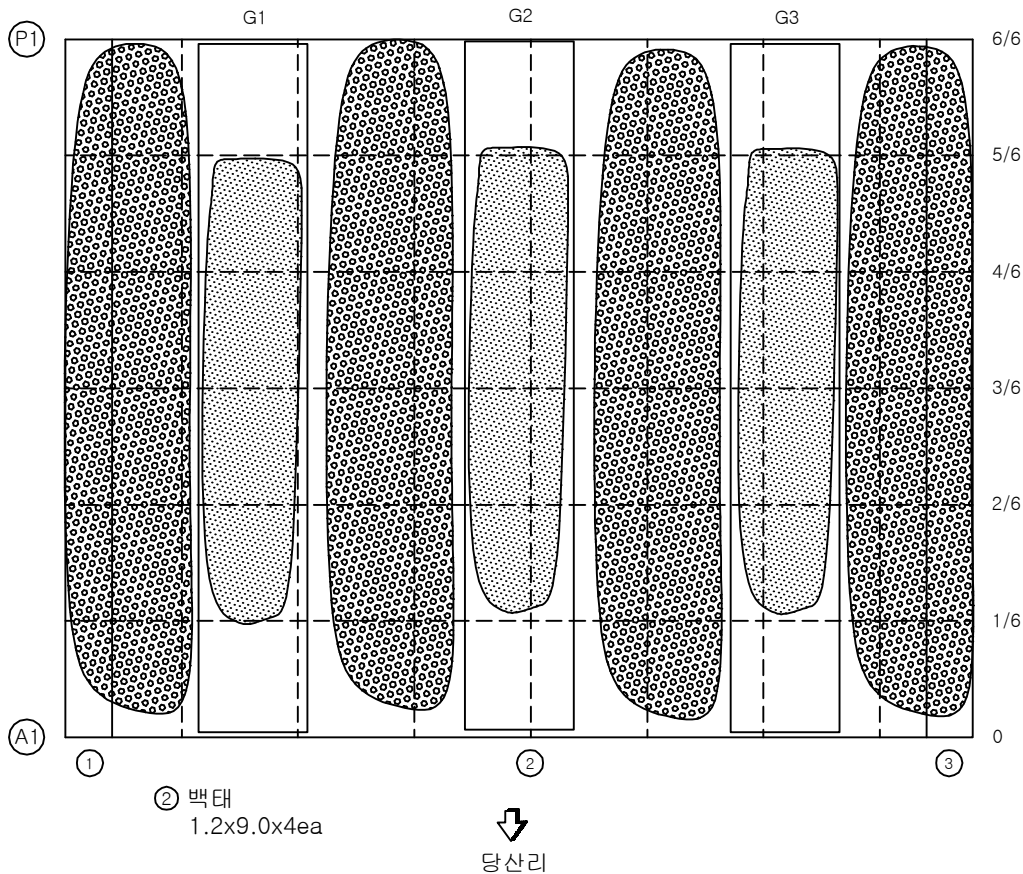
① 보강철판부식  
0.5x6.0x3ea

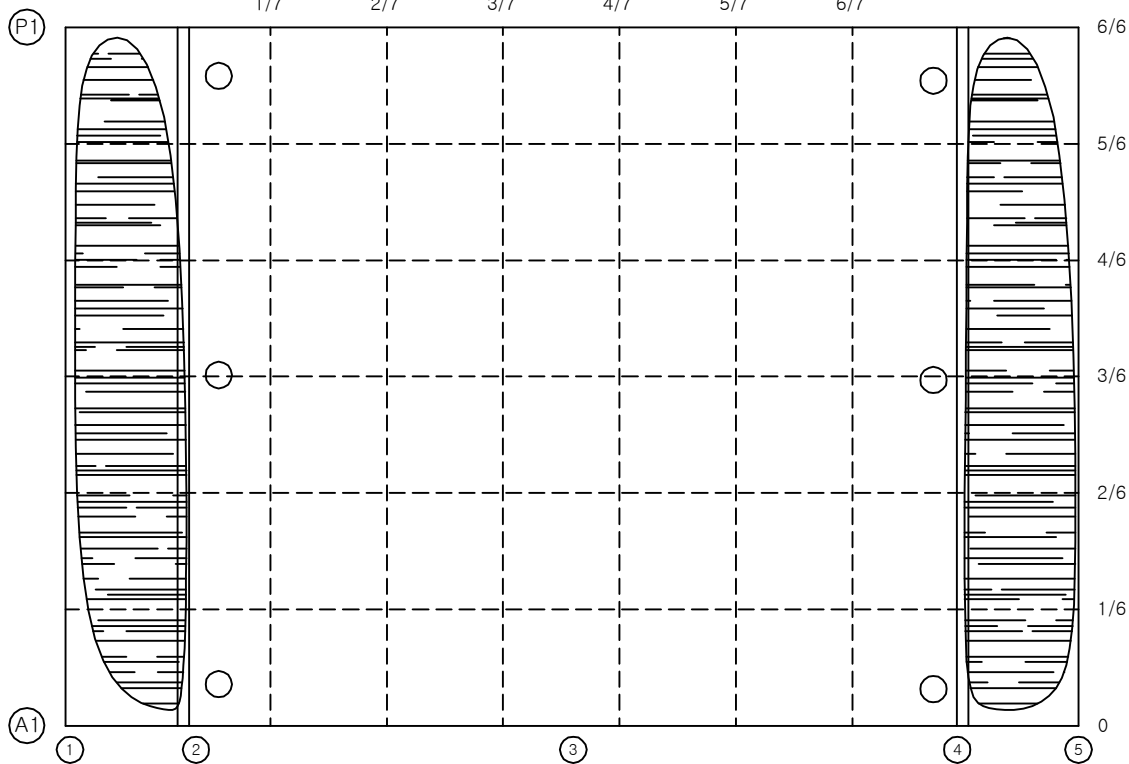
② 열화  
2.0x20.0x2ea

① 후타재균열  
0.1/0.2x20ea
