걸은교

바닥판 상면 손상현황도

A1 ~ P1(S1)

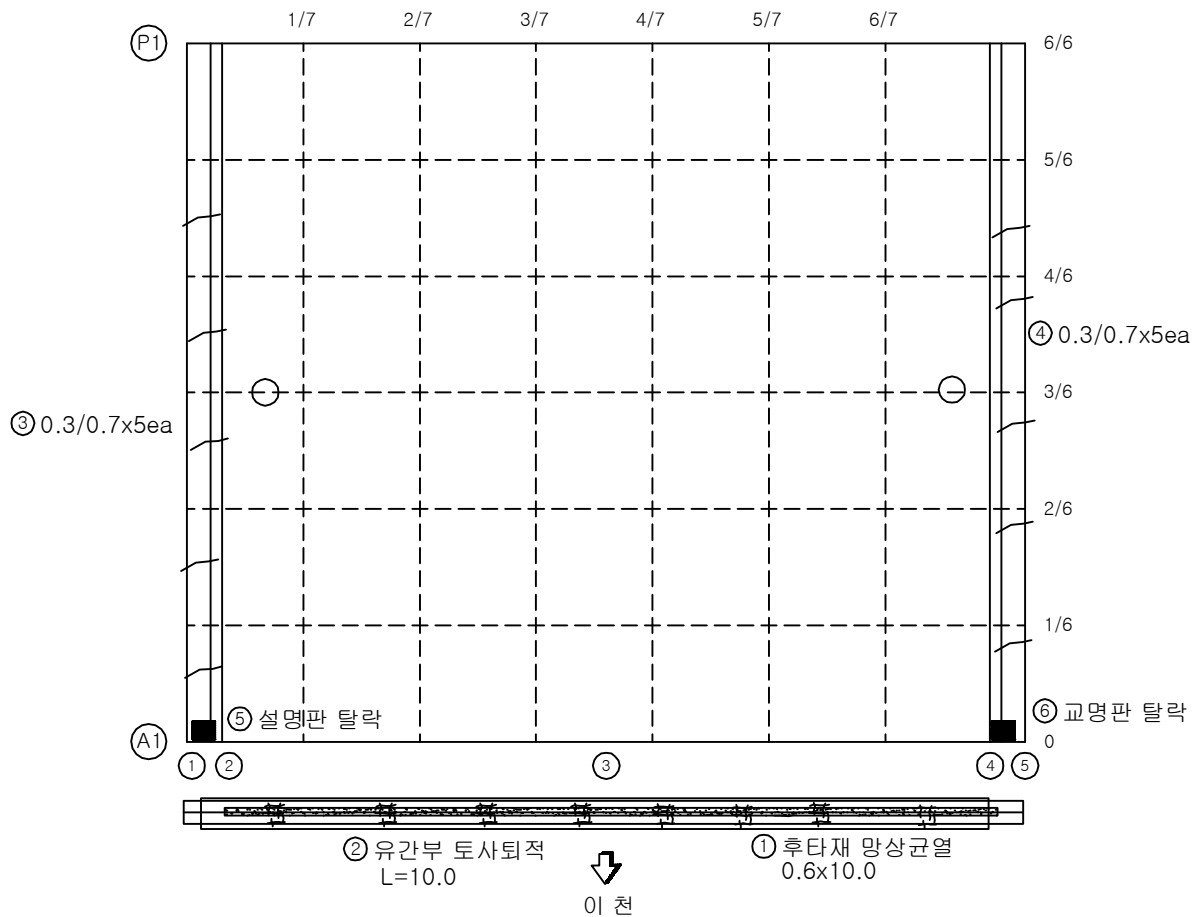
토사퇴적

미세망상
