결 은 교

교대 손상현황도

ABUT 1, 2

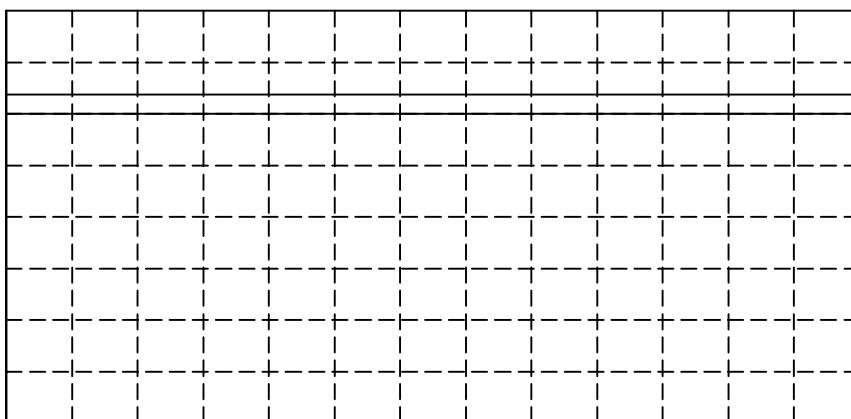
- ABUT 1 -

① 받침부식 5ea

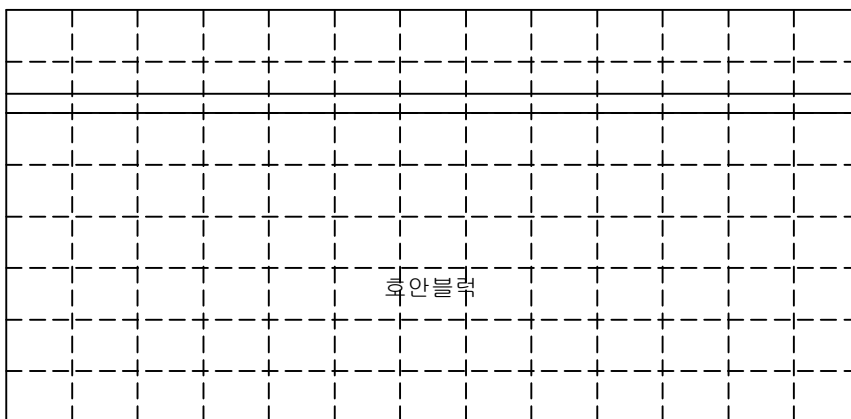
- ABUT 2 -

② 받침부식 5ea
