관 한 교

교대 손상현황도

ABUT 1, 2

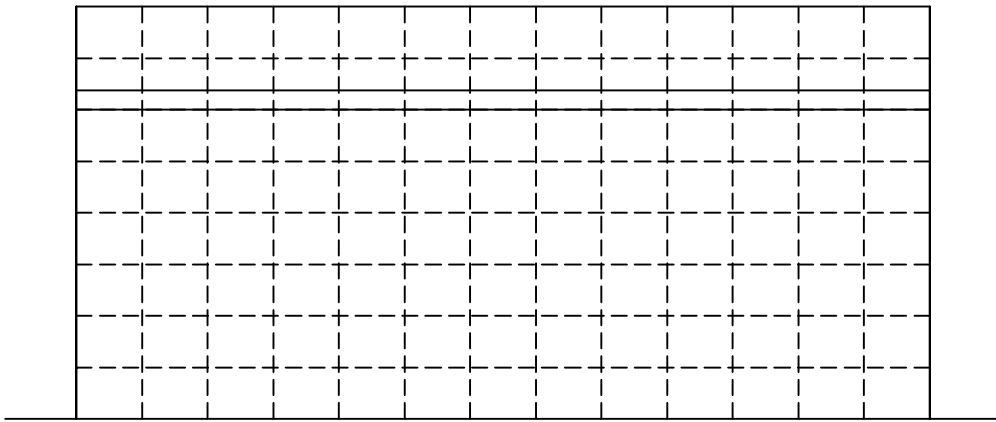
- ABUT 1 -

<여주 방향>

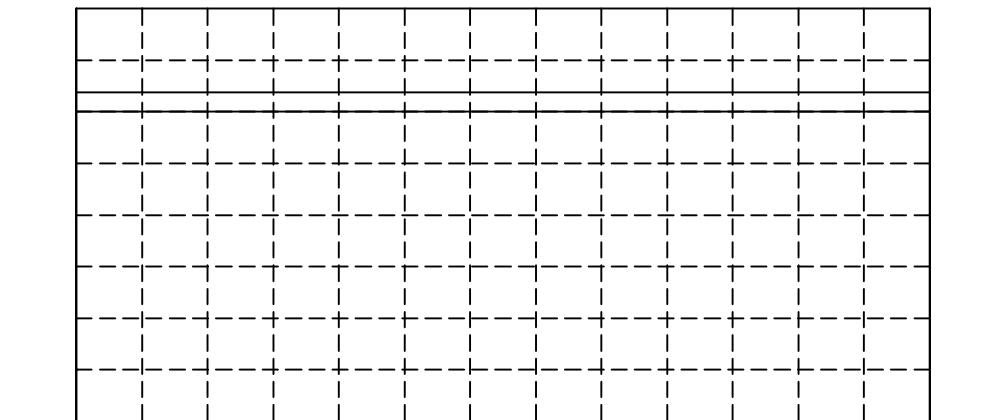
- ABUT 2 -

<관한리 방향>
