당 우 교

교대 손상현황도

ABUT 1, 2

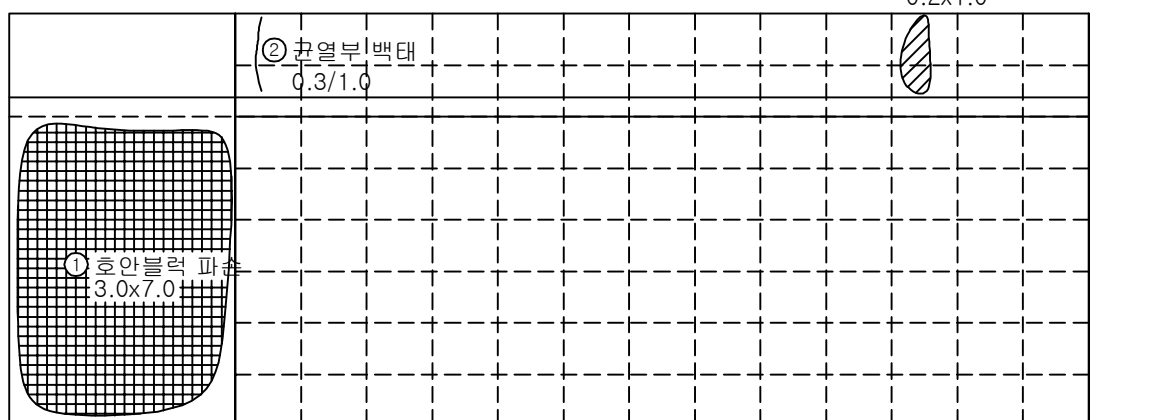
A1

③ 재료분리  
0.2x1.0

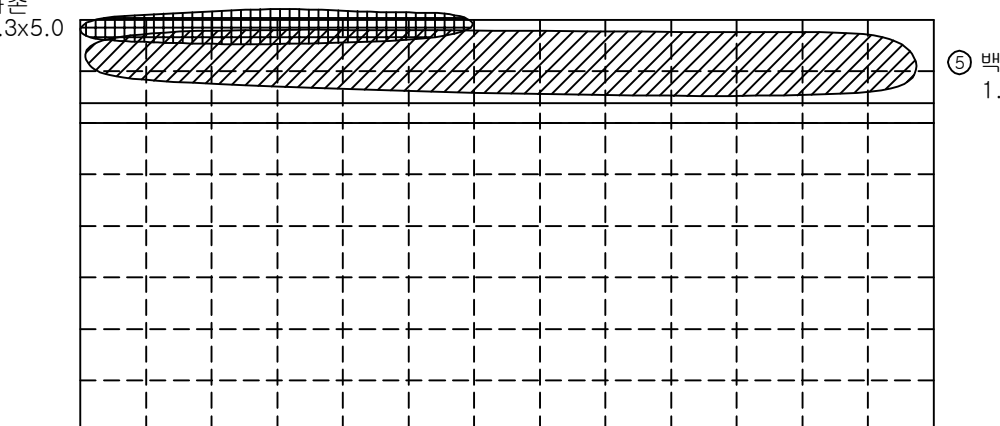
A2

④ 파손  
0.3x5.0

⑤ 백태  
1.0x10.0
