당 우 교

바닥판 상면 손상현황도

P1 ~ P2(S2)

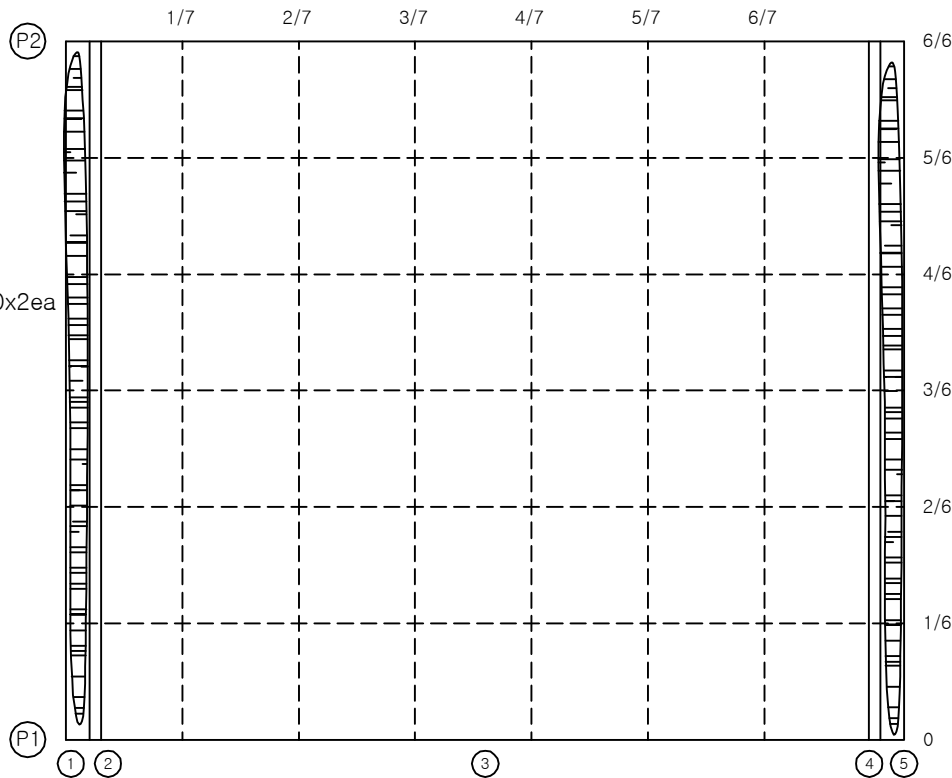
① 열화  
1.0x15.0x2ea
