부 평 교

교대 손상현황도

ABUT 1, 2

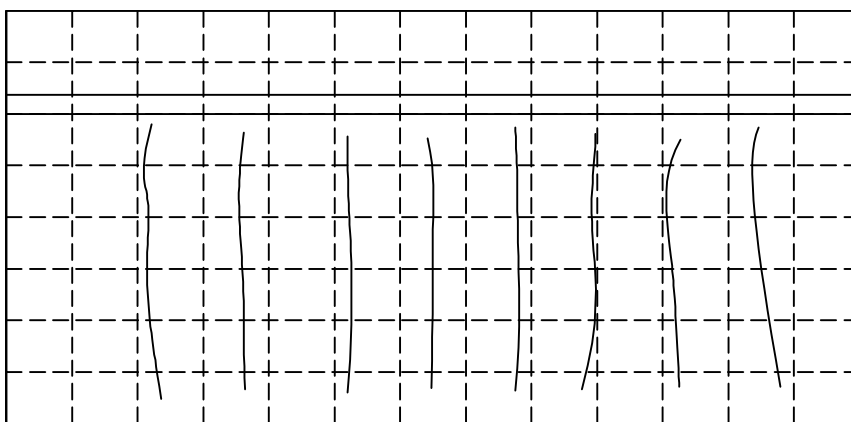
- ABUT 1 -

① 0.2/3.0X8ea
