부 평 교

교각 손상현황도

PIER 1

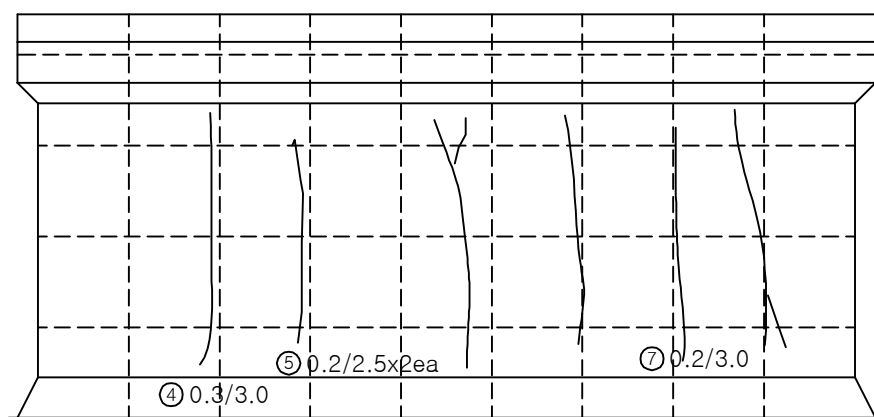
배면

⑥ 0.3/3.0x2ea
