단 현 1 교

바닥판 상면 손상현황도

P2 ~ P3(S3)

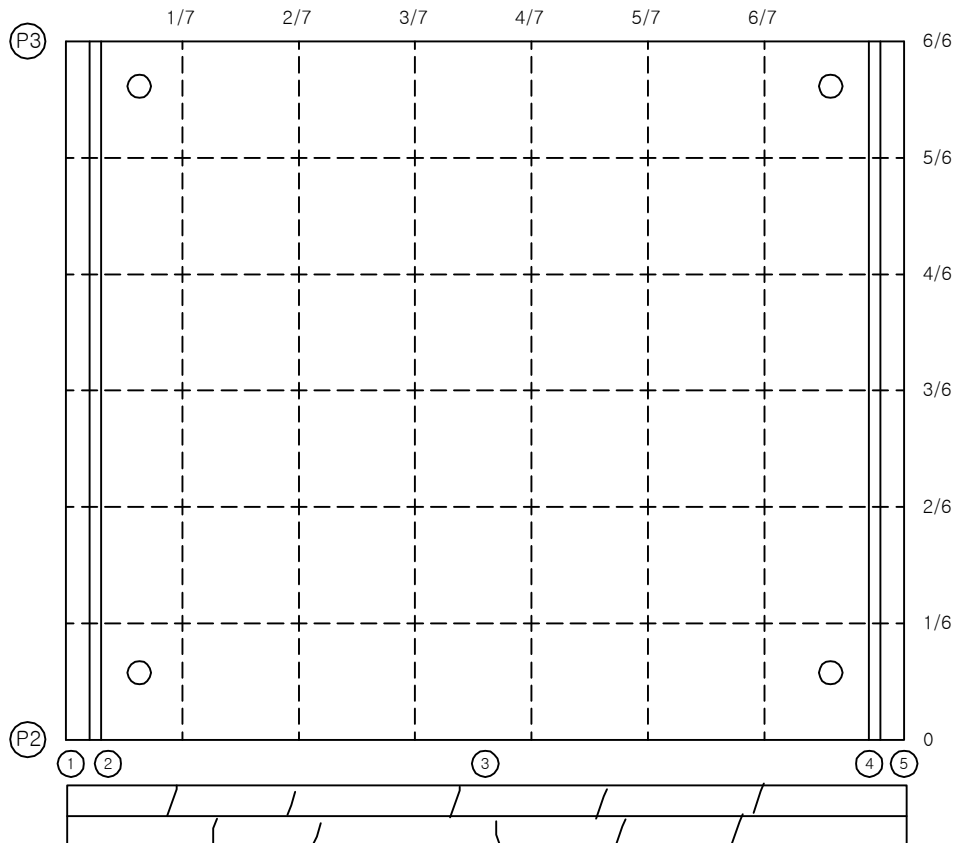
① 후타재 균열  
0.1/0.2x10ea
