단 현 1 교

교대 손상현황도

ABUT 1, 2

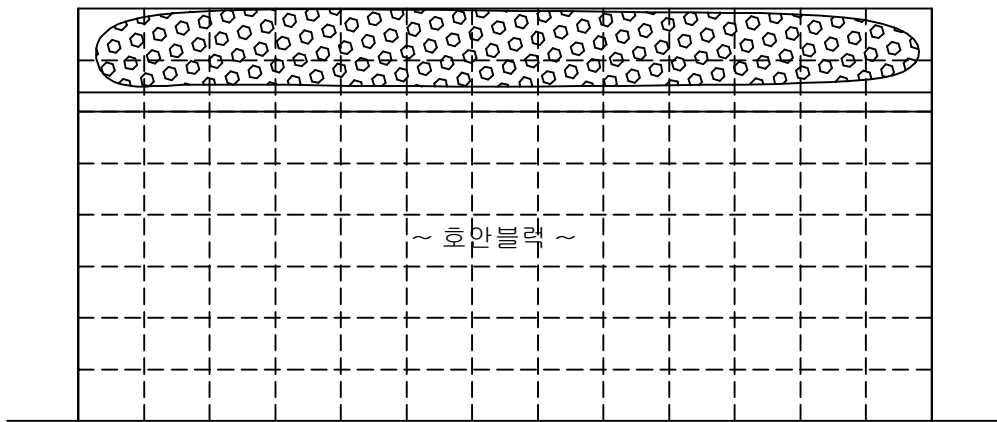
① 백태 - ABUT 1 -  
0.8x10.0

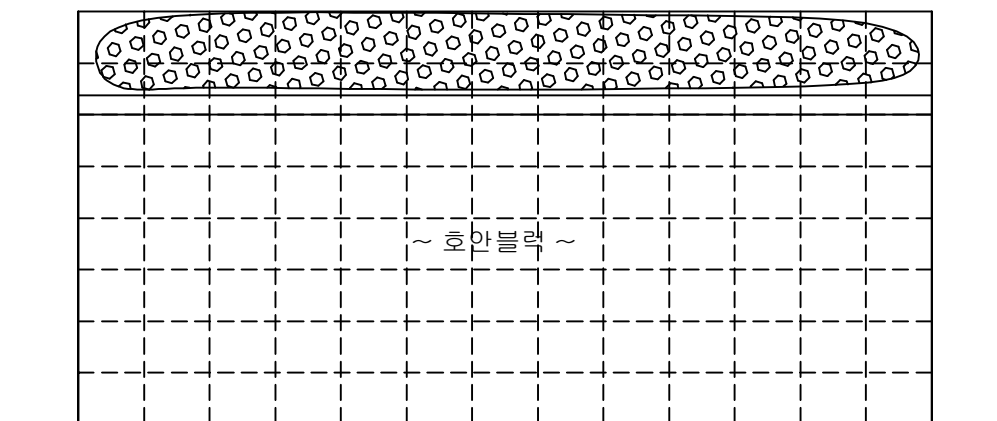
② 백태 - ABUT 2 -  
0.8x10.0
