이 호 교

바닥판 상면 손상현황도

A1 ~ P1(S1)

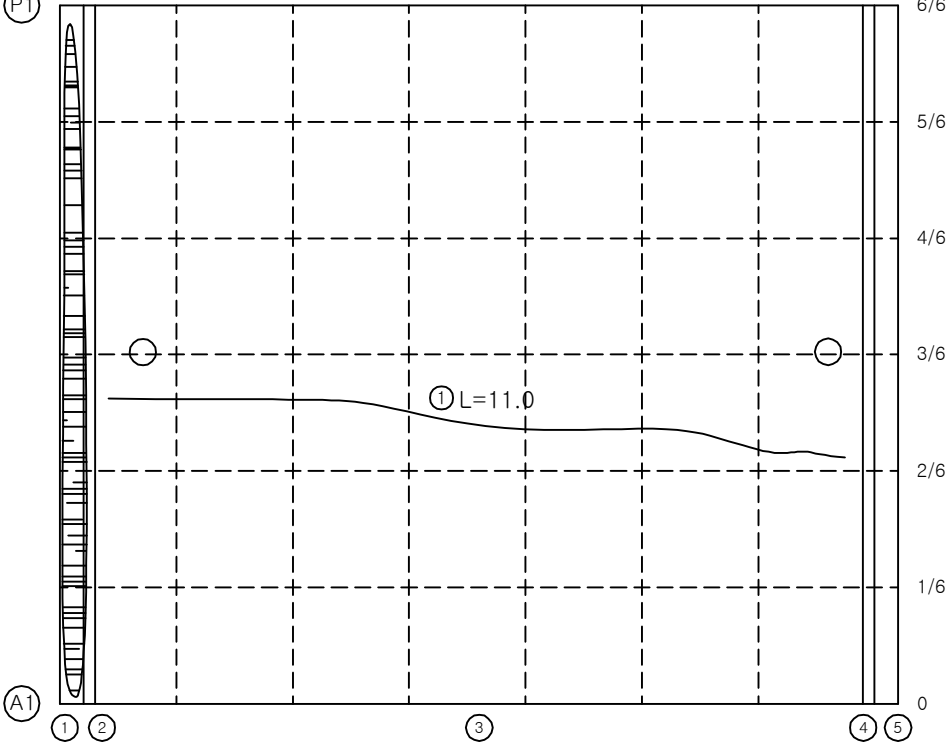
② 열화  
0.5x10.0
