화 평 교

교각 손상현황도

PIER 1

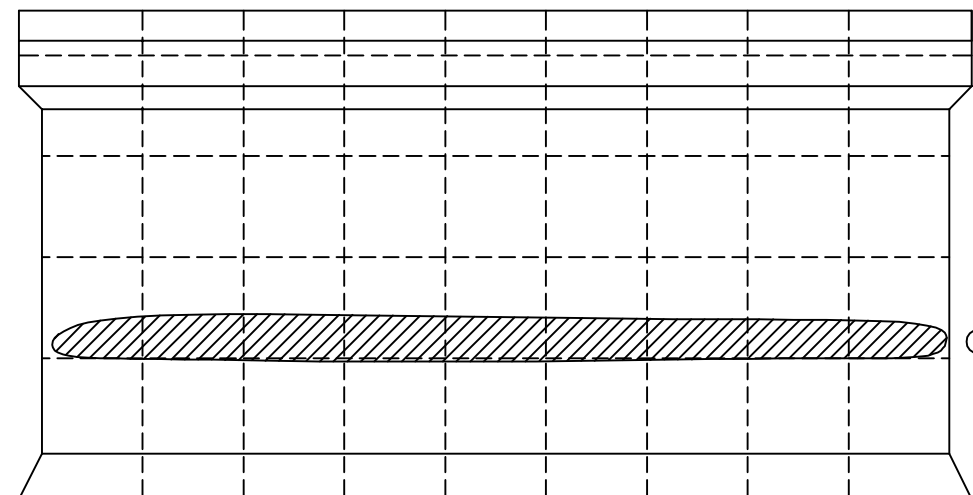
배면

① 재료분리  
0.3x5.0
