항 새 들 교

교대 손상현황도

ABUT 1, 2

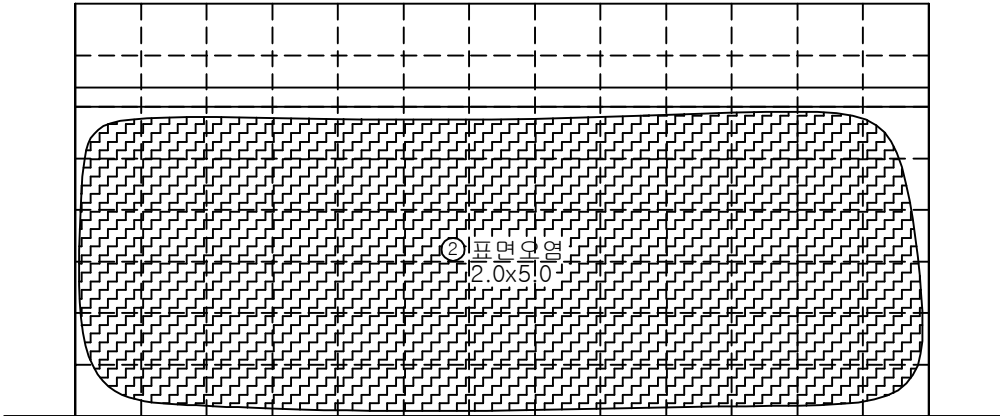
- ABUT 1 -

① 받침장치 부식  
3ea

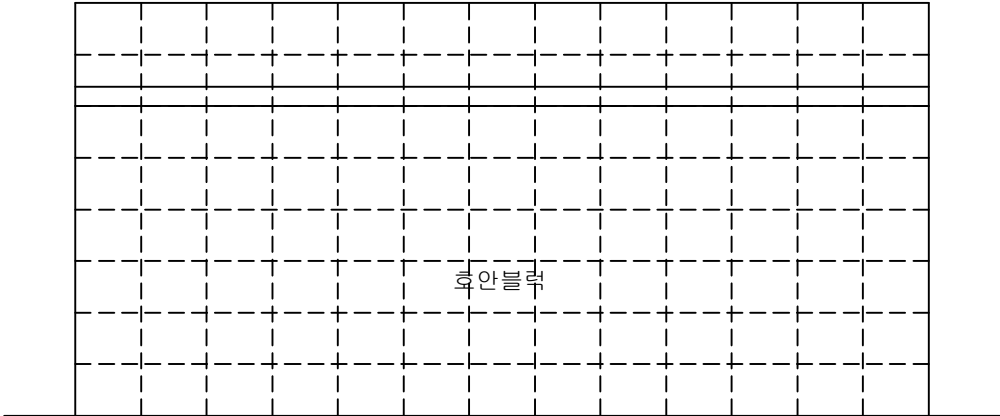
- ABUT 2 -

③ 받침장치 부식  
3ea
