교 새 들 황

도 황 현 상 손 각 교

PIER 1

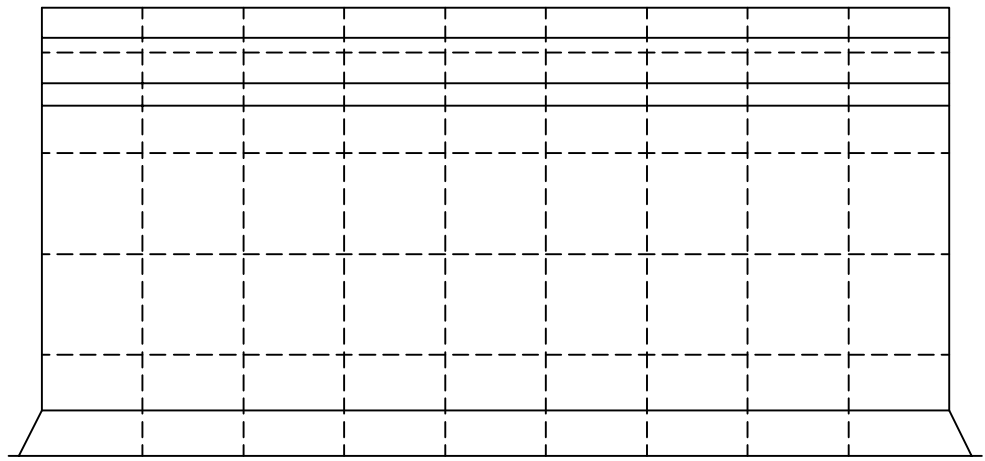
전면

① 받침장치 부식  
3ea
