고 촌 교

교각 손상현황도

PIER 1

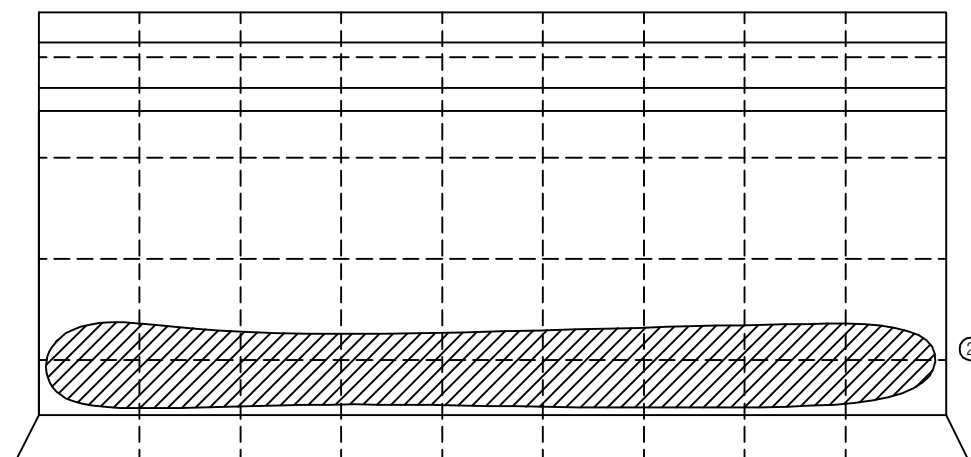
배면

② 재료분리  
1.0x4.0
