가 마 교

교각 손상현황도

PIER 2

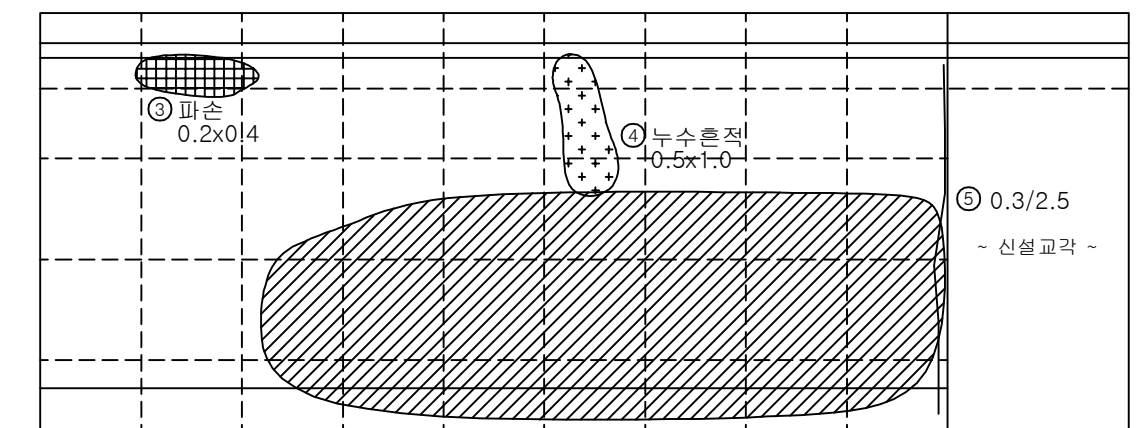
배면

⑥ 재료분리 2.0x3.0
