도 장 교

교각 손상현황도

PIER 2

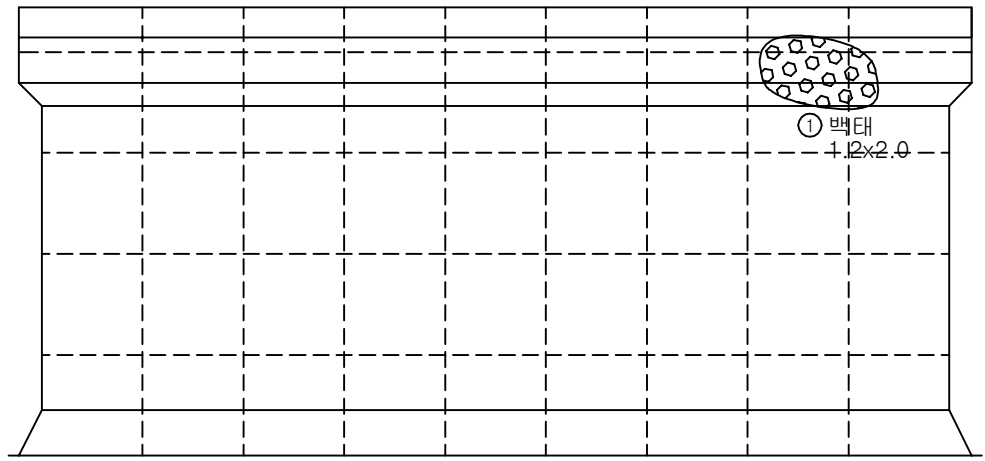
배면

① 백태  
1.2x2.0
