하 리 교

바닥판 상면 손상현황도

A1 ~ P1(S1)

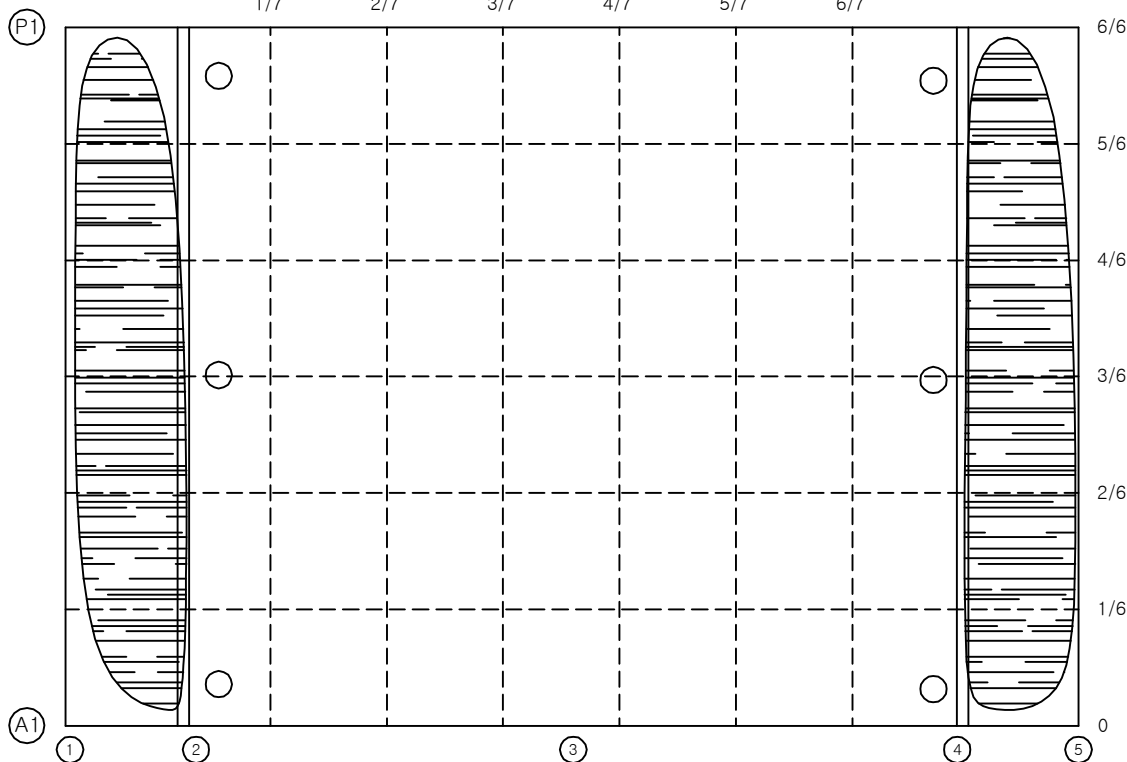
② 열화  
2.0x20.0x2ea

① 후타재균열  
0.1/0.2x20ea
