하 리 교

바닥판 하면 손상현황도

A1 ~ P1(S1)

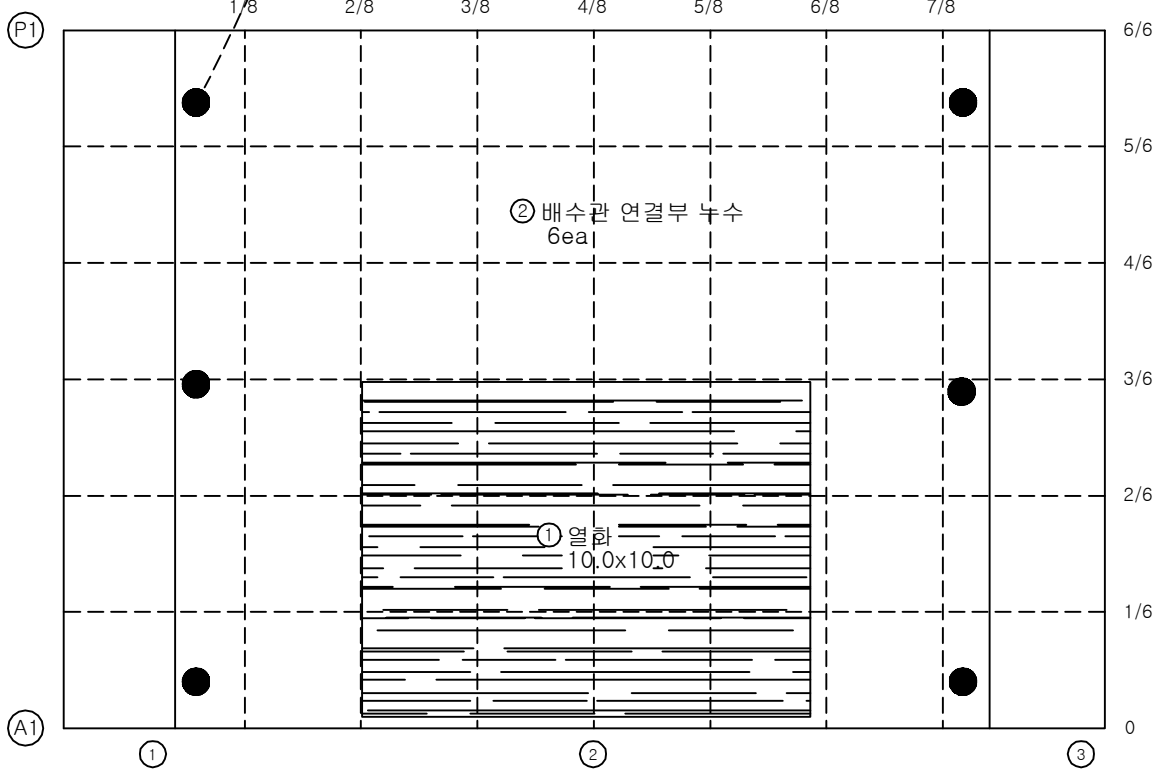
③ 배수관 파손  
1ea
