우 만 1 교

교각 손상현황도

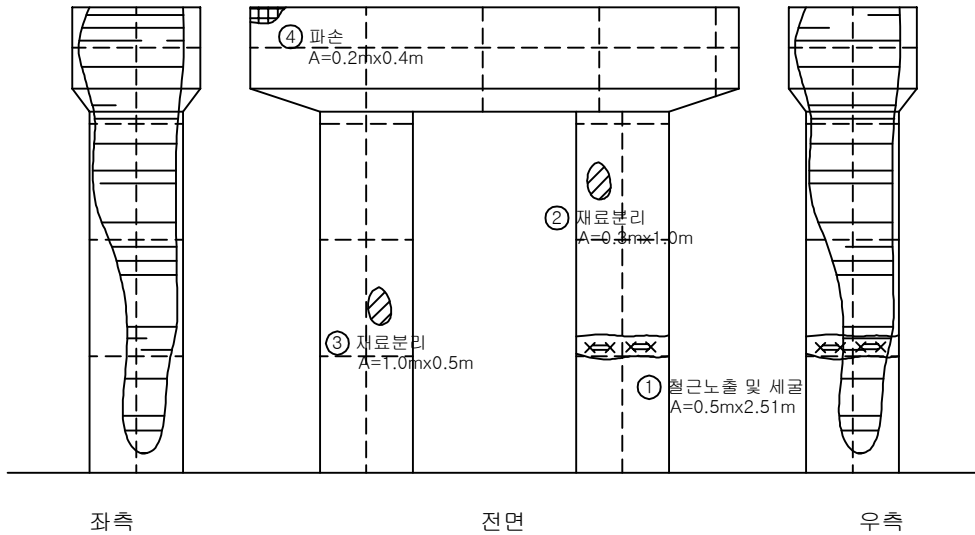
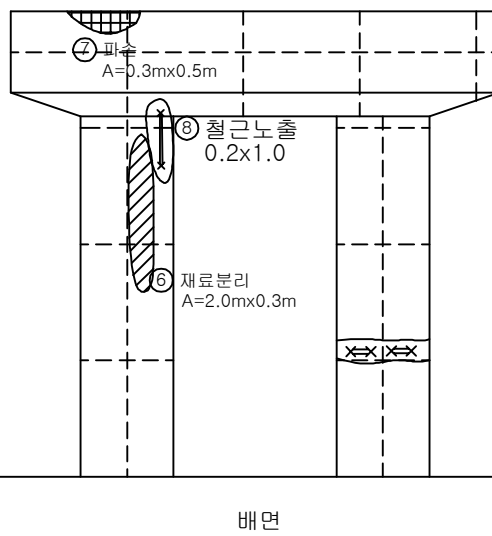
PIER 1

⑤ 열화 및 재료분리(2EA)  
A=1.2mx2.5m
