새 터 교

교각 손상현황도

PIER 1

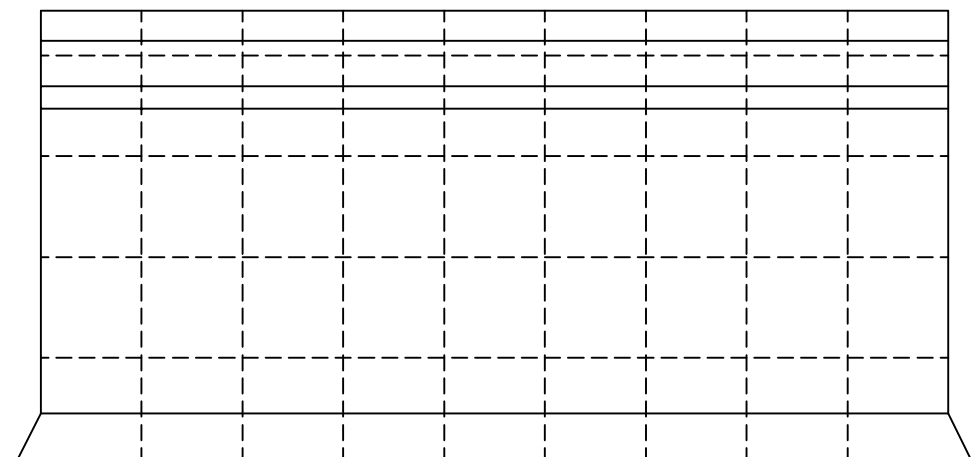
전면

① 받침부식 4ea
