새 터 교

교각 손상현황도

PIER 2

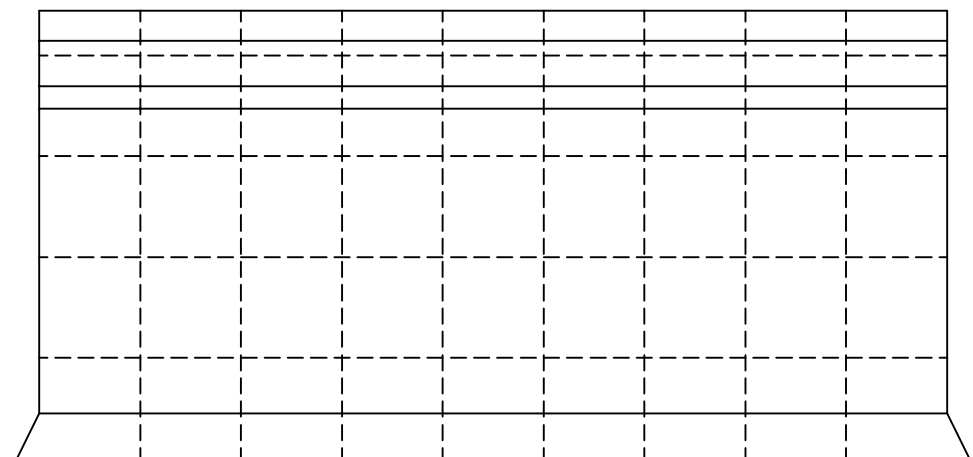
전면

① 받침부식 4ea
