## 제 3 장 외관조사

세종대교는 경기도 여주시 하동에 위치한 교량으로 2007년 12월에 준공된 1등교 (DB-24)로 왕복 4차선 교량이다. 교량의 상부 구조형식은 강박스거더(Steel Box Girder) 교이며, 하부구조는 역T형의 교대, T형의 교각으로 구성되어 있으며, 폭은 21.0m(원주:10.5m, 양평:10.5m), 총연장은 1,875.0m(47.5 + 2 @ 50.0 + 47.5 + 4@ (7 @ 60))이다.

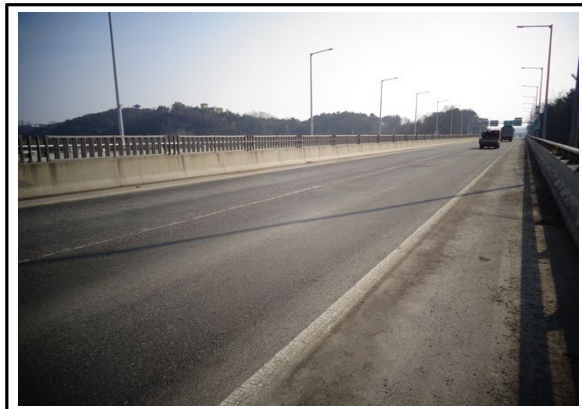
S4 소성변형 (원주방향)

교면포장 외관조사 결과, 아스콘 망상균열 및 라벨링 (341.1㎡)과, 아스콘 균열 (33.0㎡), 포트홀 및 파손, 긁힘(1.1㎡), 소성변형(163.8㎡) 등이 조사되었다. 포장부의 손상은 반복적인 차량 하중, 중차량의 지속적인 통행 및 아스콘의 노후화에 의한 손상으로 판단되며, 기존 손상인 균열 및 라벨링, 포트홀의 손상 구간은 차량의 주행성 및 유지관리를 위한 재포장, 아스콘 팻칭, 실링 등의 조치가 요망된다.

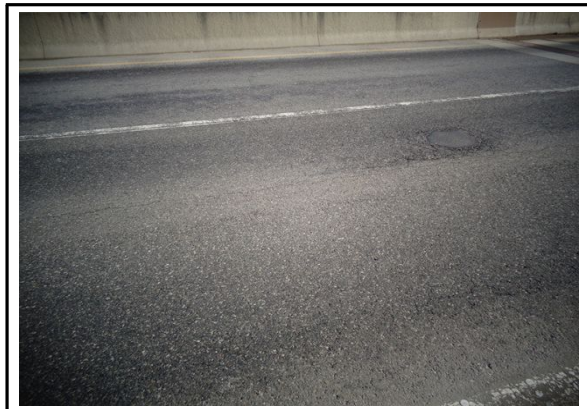
S5 아스콘 균열 (원주방향)

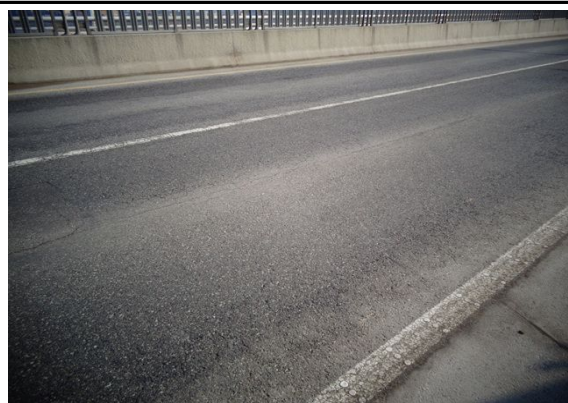
S11 망상균열 (원주방향)

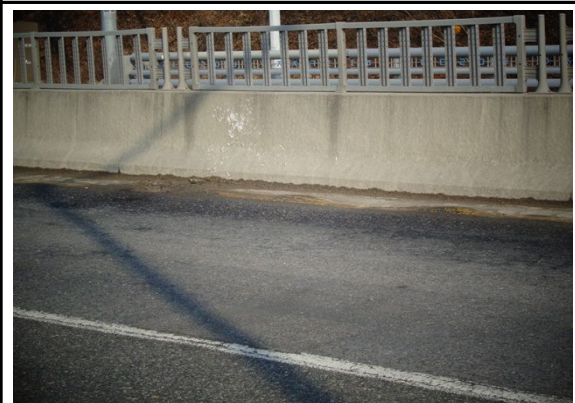
S32 망상균열 및 소성변형 (원주방향)

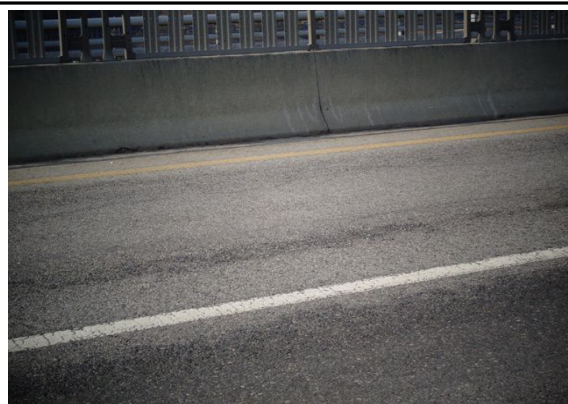
S9 아스콘 균열 (양평방향)

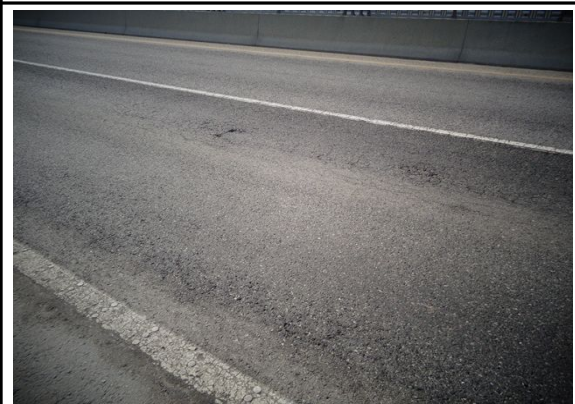
S15 망상균열 및 소성변형 (양평방향)

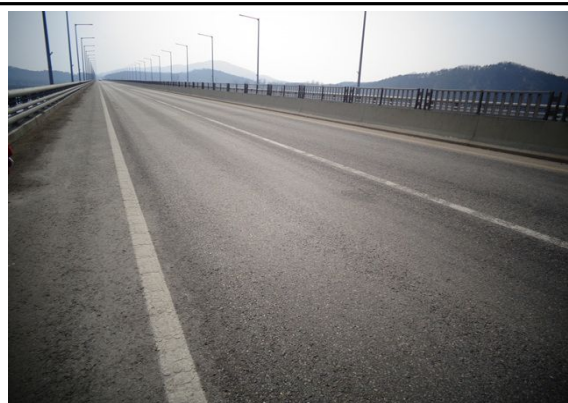
S25 아스콘 소성변형 (양평방향)

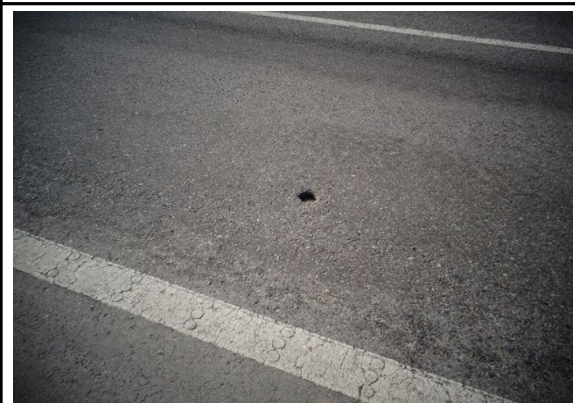
S27 포트홀 (양평방향)

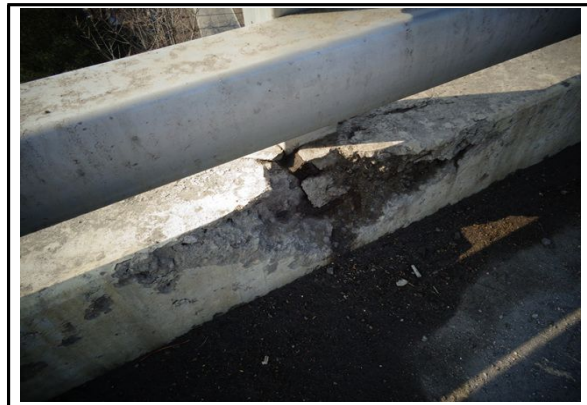
S5 연석 박락 (원주방향)

연석/난간 및 중분대 상태에 대한 외관조사 결과, 폭 0.3mm미만의 균열(732.0m), 폭 0.3mm이상 균열(56.1m), 콘크리트 파손 및 들뜸 (214.66㎡), 재료분리(8.81㎡), 난간파손 (15개소) 등이 발생되었다. 기 손상부는 장기간 공용으로 인한 열화, 외부 충격에 의한 파손, 건조수축에 의한 균열 등의 손상으로 판단되며, 내구성 확보를 위하여 단면보수 등의 조치가 요구되며, 경미한 손상은 주기적인 관찰 후 표면처리, 교체 등의 조치가 필요하다.

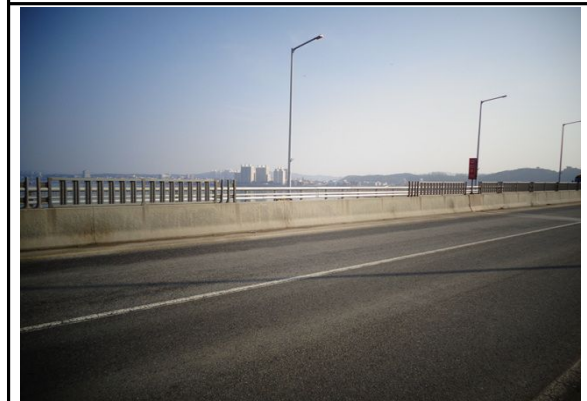
S19 중분대 난간 파손 (원주방향)

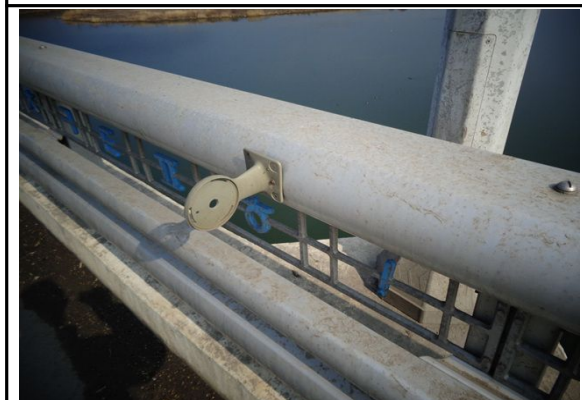
S23 텔리네이터 파손 (양평방향)

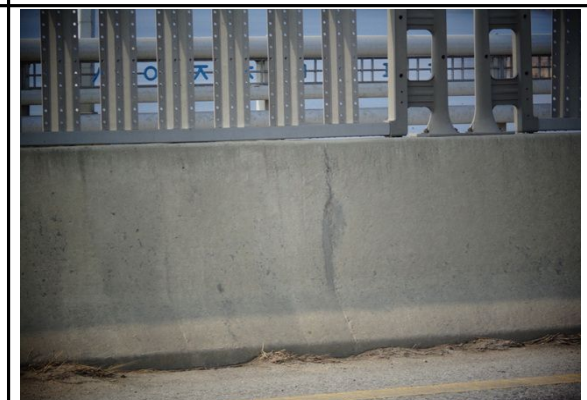
S24 중분대 균열 (양평방향)

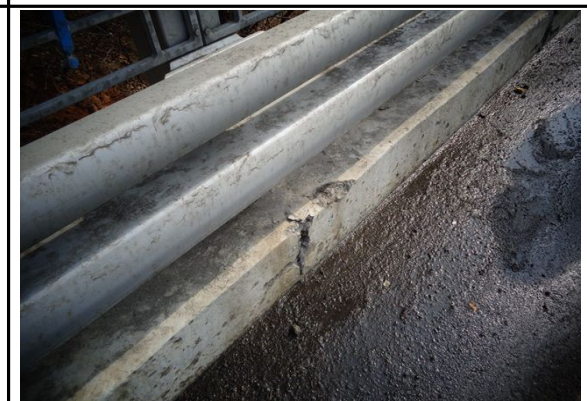
S32 연석 파손 (양평방향)

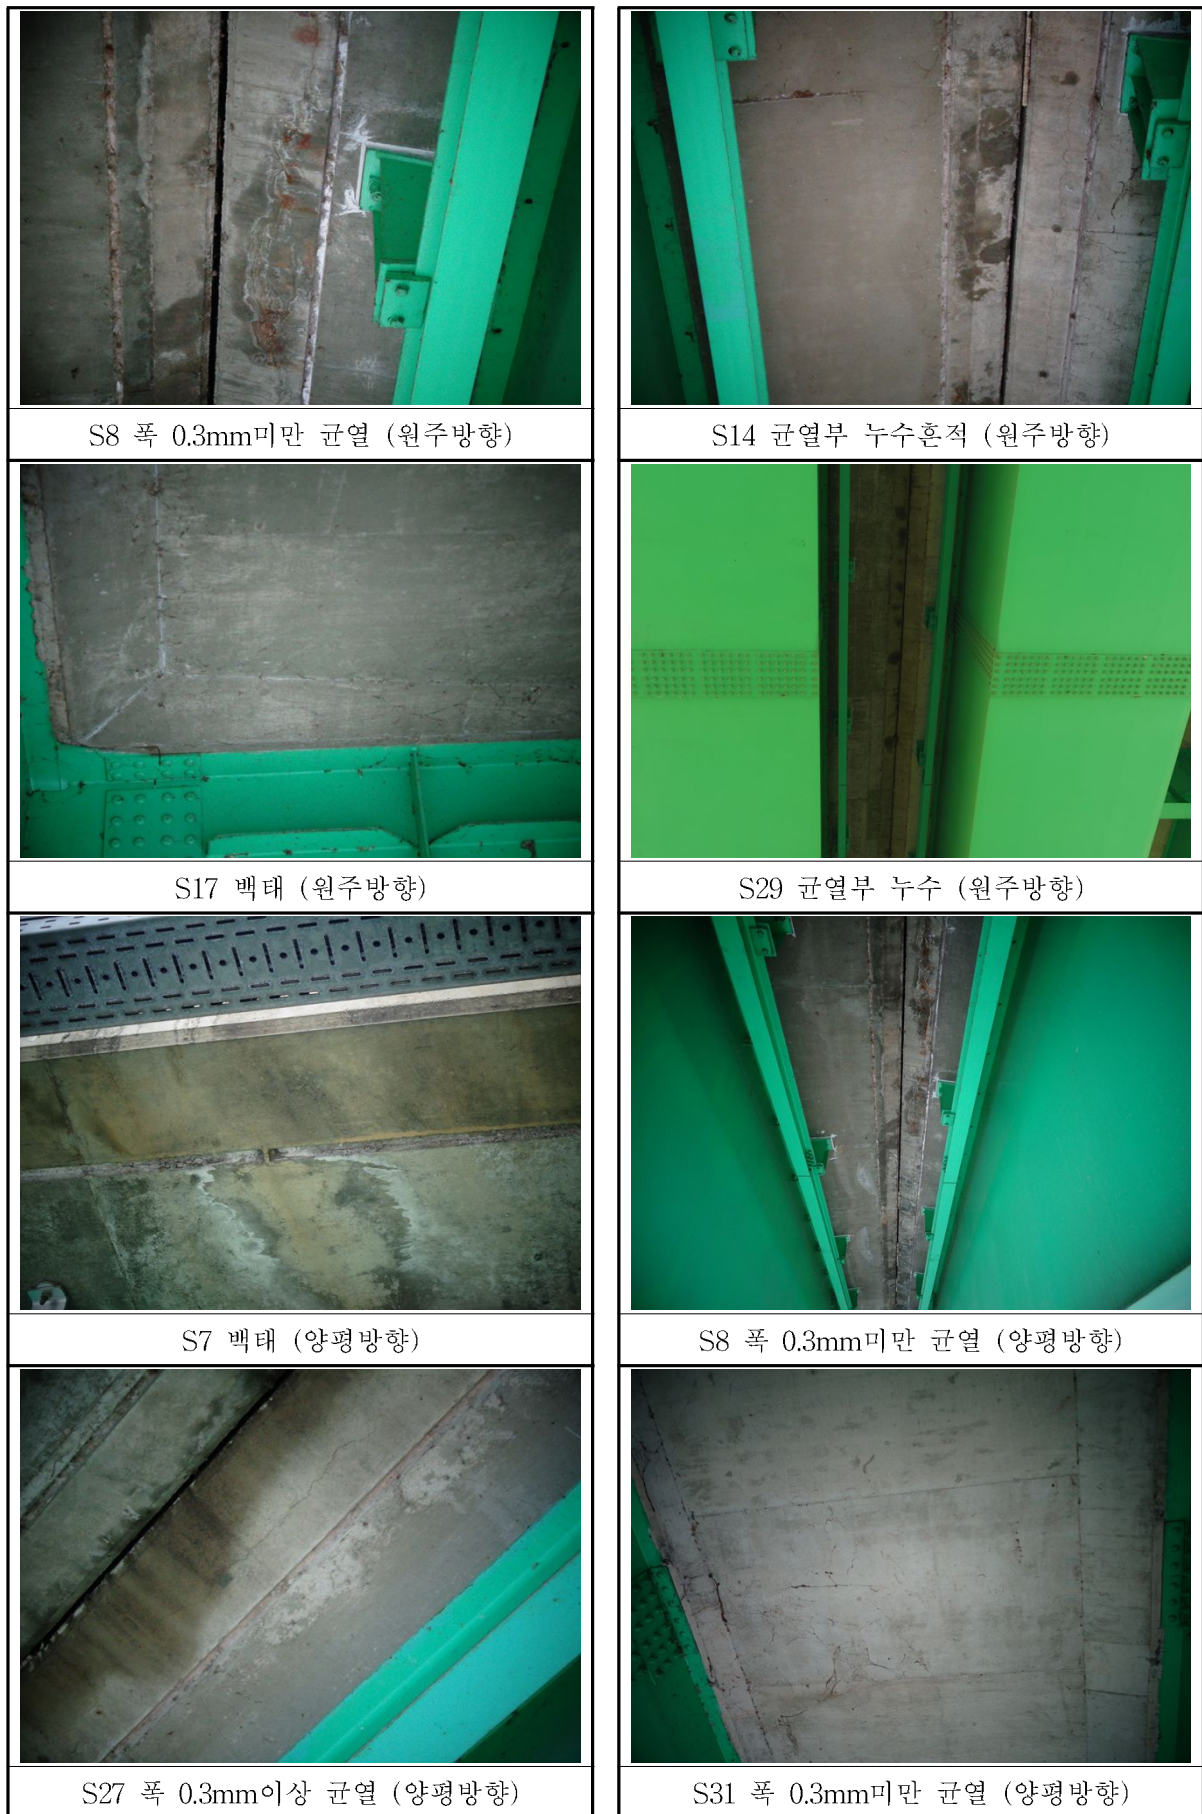
【그림 3.8】 바닥판 하면 손상 현황

바닥판 하면은 균열 및 백태, 균열부 누수흔적 등이 발생한 상태이다.

바닥판 하면 상태에 대한 외관조사 결과, 폭 0.3mm미만 균열(260.7m), 폭 0.3mm 이상 균열(213.1m), 백태(40.86㎡), 균열부 누수 및 누수흔적(2.09㎡), 철근노출(0.45㎡) 등이 조사되었다. 기 손상부는 초기 건조수축 균열구간에 우수의 유입으로 백태가 발생하였고, 내구성 확보를 위하여 습식균열보수, 주입보수 등이 요구되며, 경미한 손상은 주기적인 관찰 후 진전 시 표면처리 등의 조치가 필요하다.

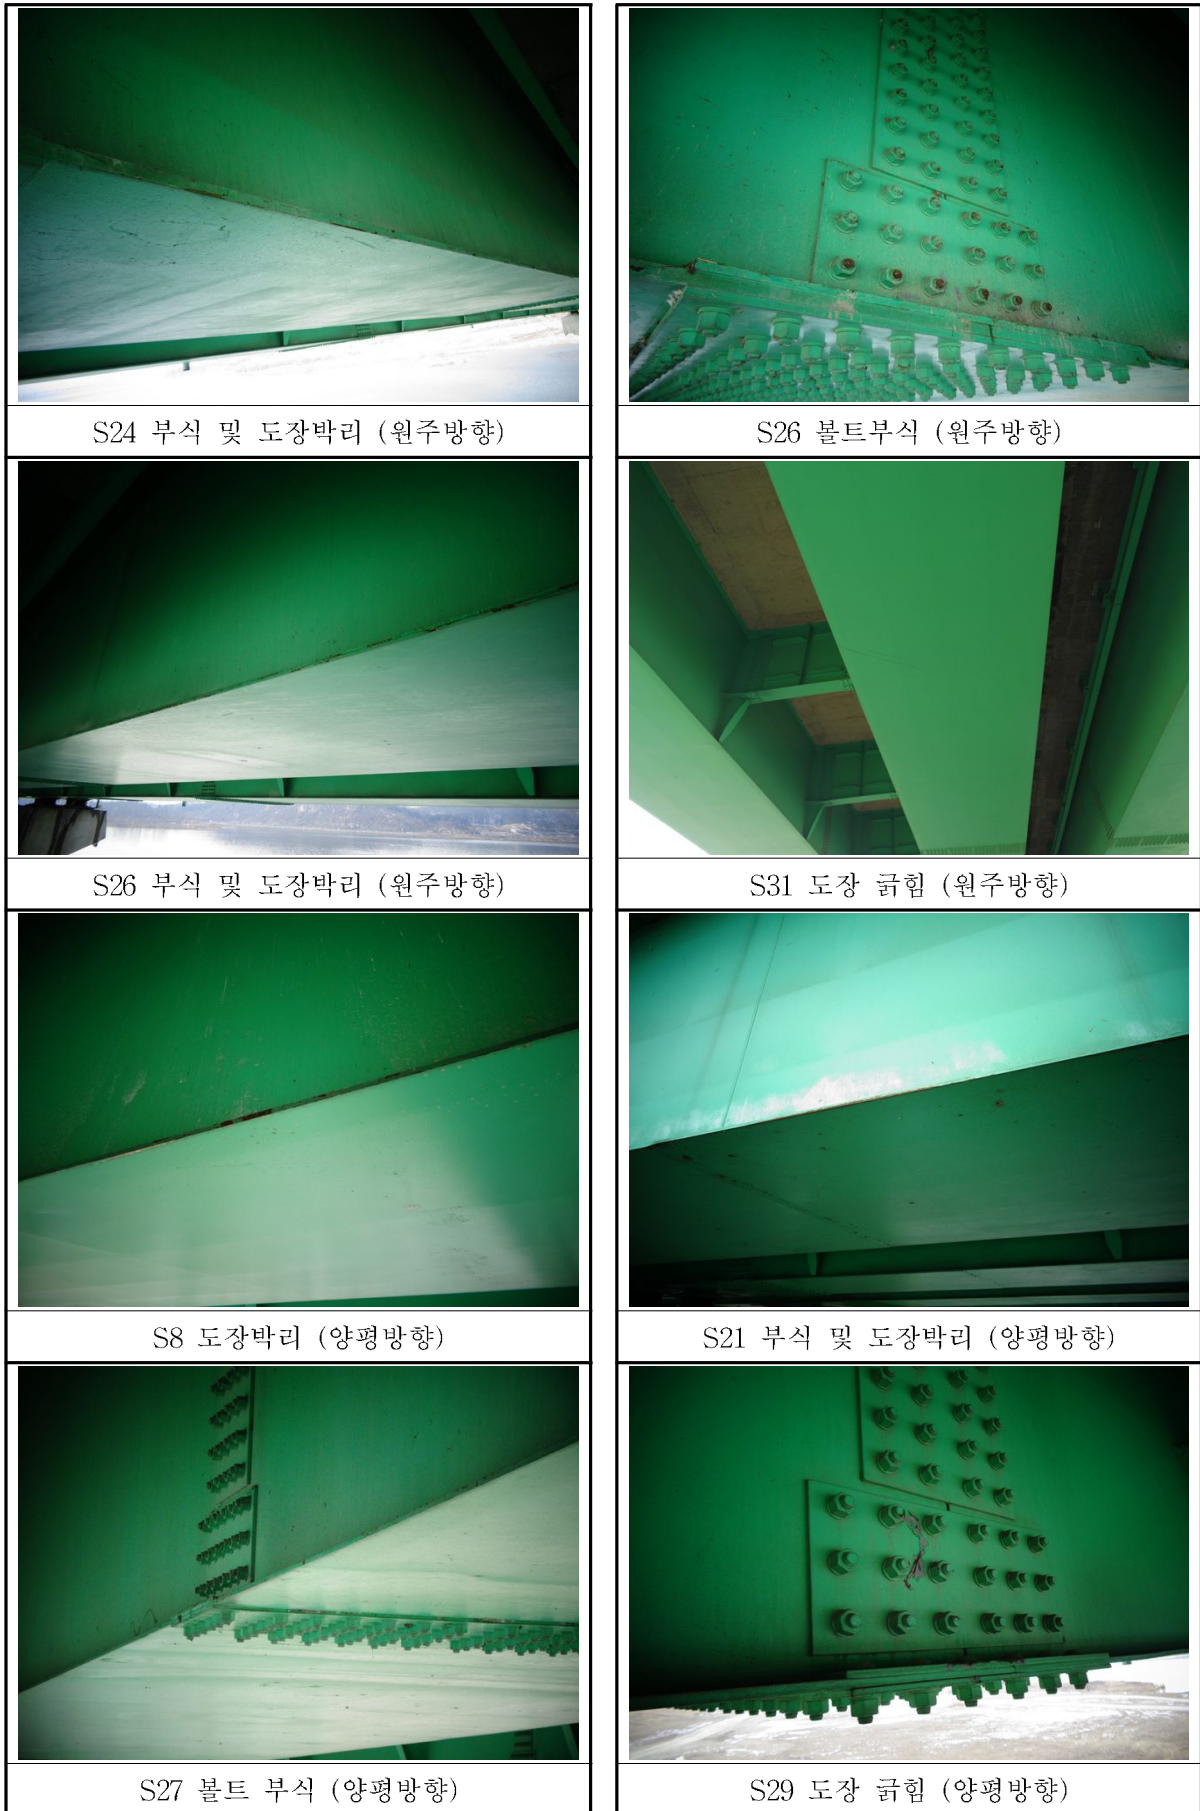
【그림 3.10】 거더외부 손상 현황

거더 외부, 가로보의 주요 손상은 Steel Box 전반에 걸쳐 발생된 장기공용에 의한 국부적인 부식 및 도장박리, 볼트부식, 굽힘 등으로 도장 상도층이 박리되거나 표면에 녹물이 배어있는 상태이다.

거더 외부에 대한 외관조사 결과, 부식 및 도장박리(10.8㎡), 볼트부식(212개소), 도장 굽힘(2.79㎡) 등이 조사되었다. 세종대교는 강과 근접하고 있어, 강재에 대한 도장 부식, 박리, 박락 등의 손상발생 빈도가 높을 것으로 판단되며, 도장 박리 및 부식 구간은 재도장이 요구된다. 재도장시 상도를 벗겨내고 표면처리 후 정밀한 시공이 필요하다.
